Número: **0800380-64.2024.4.05.8312**

Classe: **AÇÃO CIVIL PÚBLICA CÍVEL**

Assuntos: **Dano Ambiental**

O objetivo central desta perícia judicial é examinar o Pontal de Maracaípe para identificar e descrever possíveis danos ambientais provocados pela obra de contenção, além de responder aos quesitos específicos formulados pelas partes e atender ao interesse da Justiça. Esta avaliação busca verificar se o muro de contenção está efetivamente em área de praia ou em área particular e qual a real existência e extensão dos danos ambientais gerados por ele.

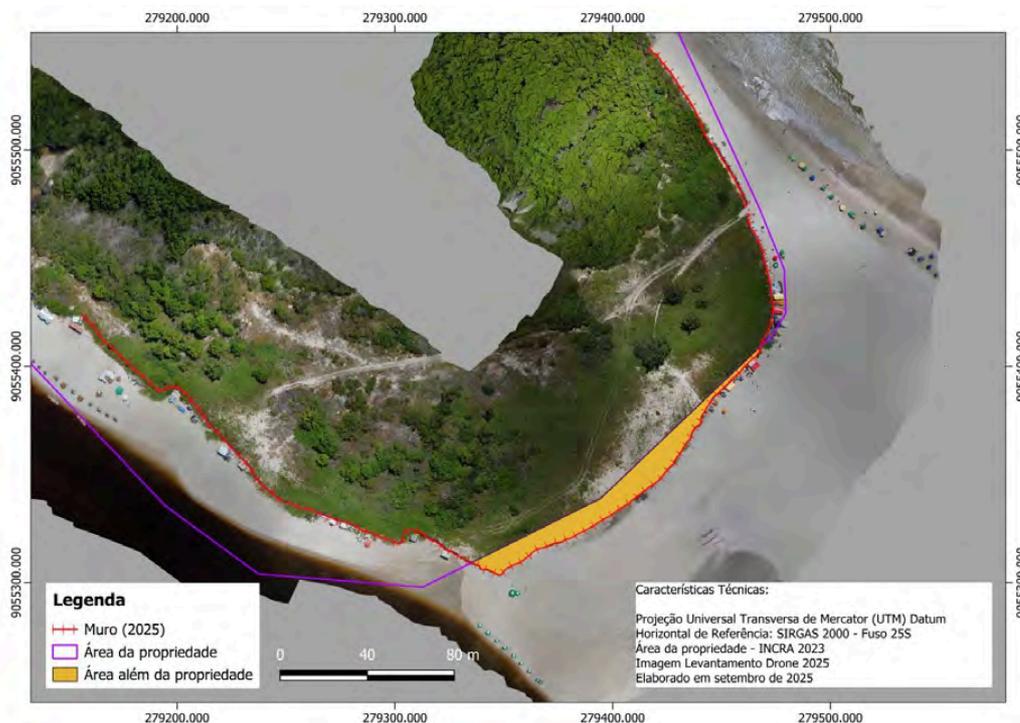
Quanto à questão da instalação do muro versos os limites da propriedade, afirma-se que o mesmo está parcialmente fora dos limites desta em sua porção sul, conforme é destacado na [Figura 1](#) abaixo ilustrada. A diferença de áreas entre a área garantida pelo muro e a área da propriedade, de acordo com informações do INCRA, é de 1.282m².

Figura 1. Perímetro da propriedade (linha roxa) e posição do muro no ano de 2025 (linha vermelha) sobrepostos ao ortofotomosaico de 01/09/2025. Em destaque, na cor mostarda, encontra-se a área cercada para além dos limites da propriedade. Fonte da imagem: Pedro S. Pereira.

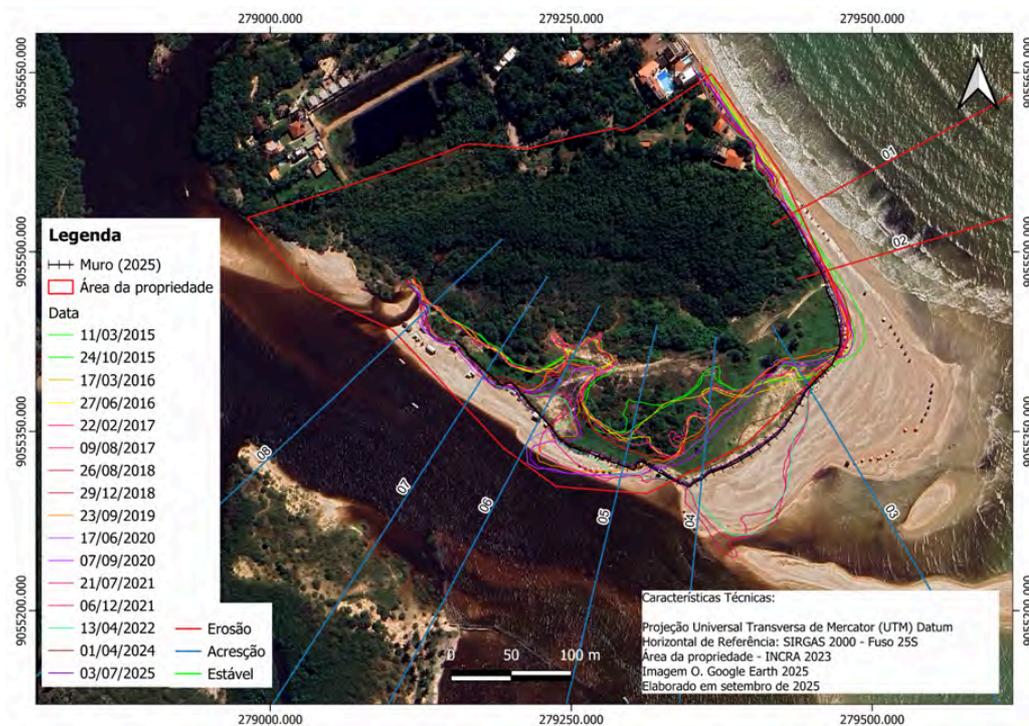
Figura 4. Posições da linha de vegetação, indicativo da linha de costa, entre os anos de 2015 a 2025, e dos transectos numerados de 1 a 08. A cor de cada transecto indica se determinado trecho está em erosão (transecto de cor vermelha) ou em acreção (transecto de cor azul). Fonte da imagem: Google Earth Pro.

Adicionalmente, observa-se na [Figura 4](#) a tendência das taxas erosionais do comportamento da linha de costa para cada um dos transectos. De forma resumida, foram avaliados a tendência em 8 transectos distribuídos ao redor do pontal, dos quais 2 em erosão (transectos de cor vermelha), com LRR de -1 e -0.5 m/ano, e 6 em acreção (transectos de cor azul), com LRR > 0.5 m/ano. A Tabela 1 abaixo apresenta o valor da variação da linha de costa para cada transecto e a sua classificação de acordo com os limites estabelecidos por Esteves e Finkl (1998).

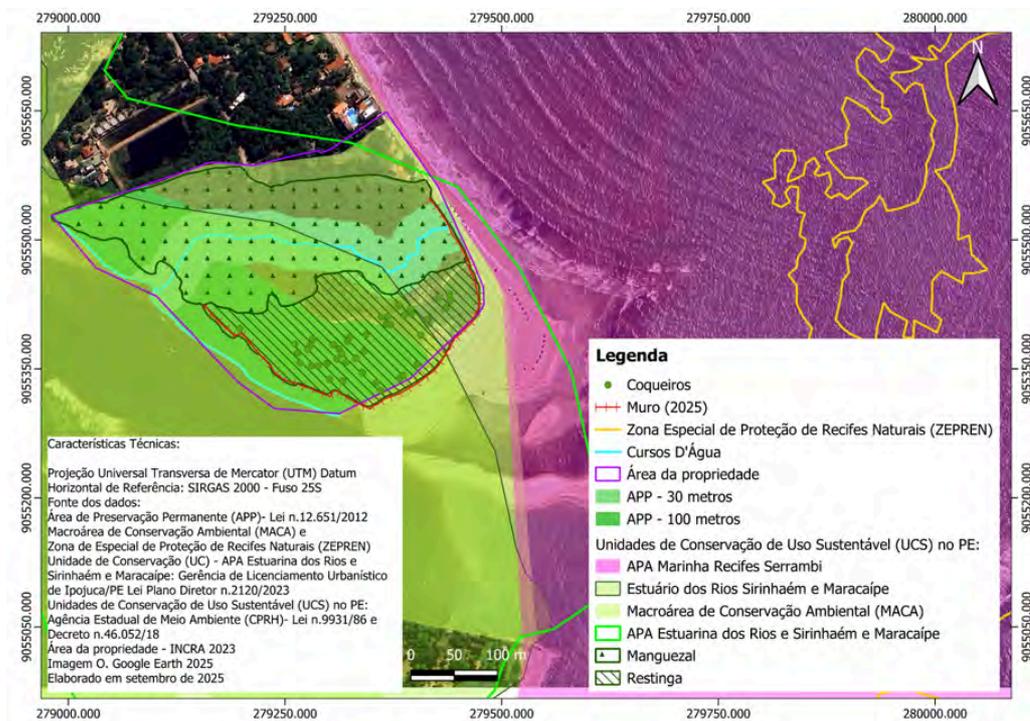
Figura 6. Imagem de satélite do Pontal de Maracaípe contendo as áreas de preservação permanente contidas na propriedade e seu entorno. Fonte da imagem: Google Earth Pro.

Ao cruzarmos a posição do muro com a posição das áreas de preservação pode-se constatar que o mesmo encontra-se 100% dentro de área de preservação de acordo com a legislação existente, seja ela federal (Lei no. 12.651/2012, estadual (Lei N° 9.931/86) e municipal (Lei no. 2.120/2023). Desta forma, sim, confirma-se que o muro encontra-se em área de preservação ambiental.

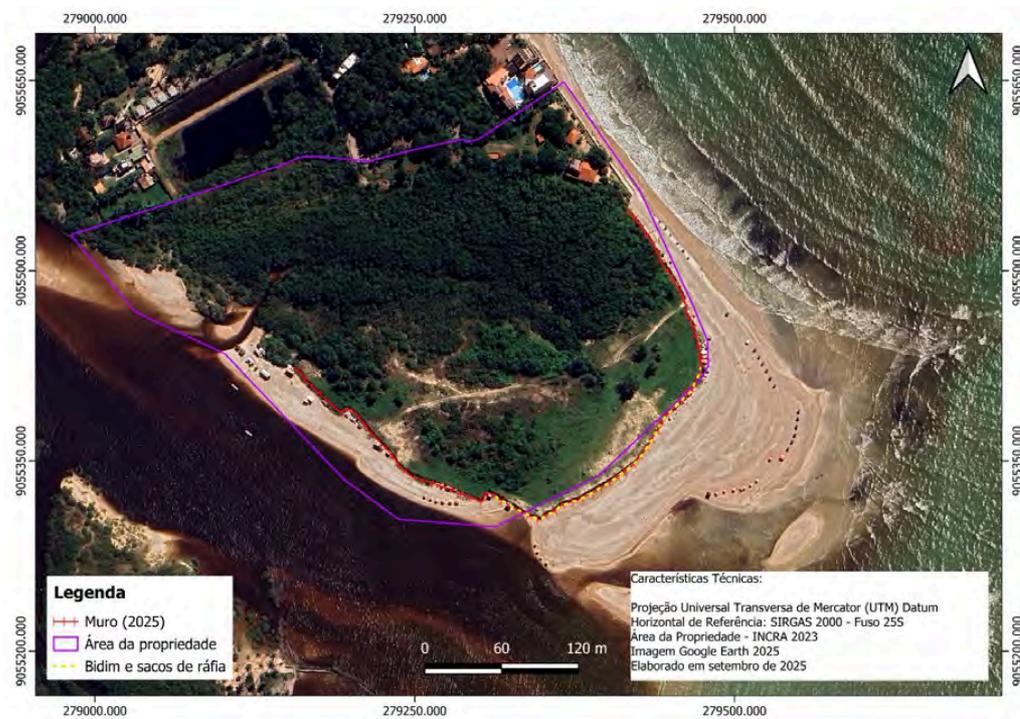
Figura 11. Indicação da posição do muro de contenção demarcado nesta perícia com seus 570,80m destacando a localização da área reforçada. Fonte da imagem base: Google Earth Pro.

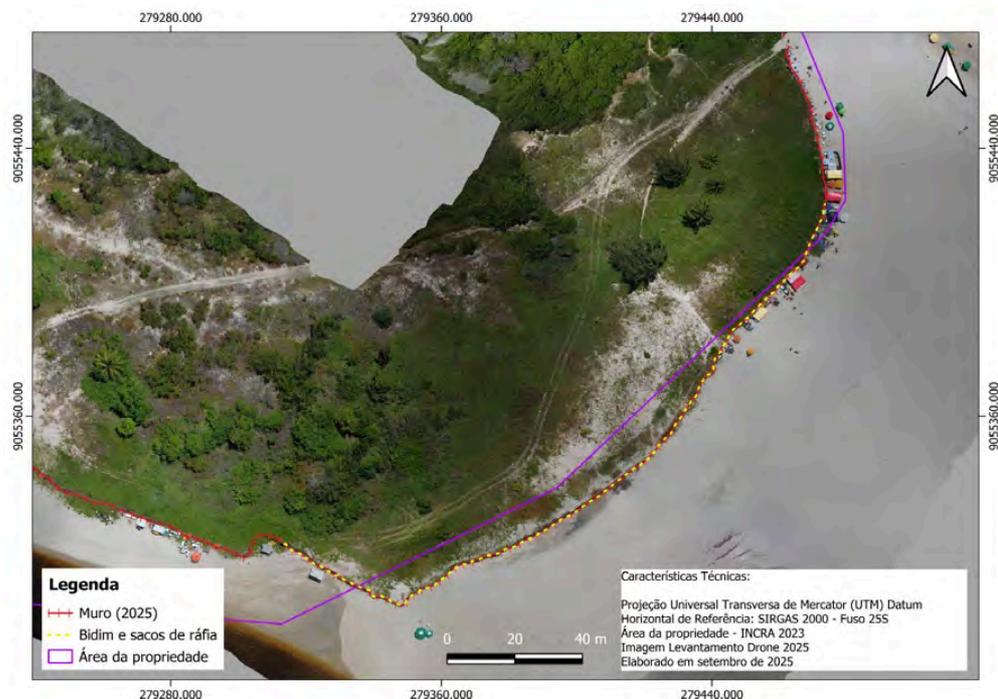
Figura 12. Indicação da posição do muro de contenção demarcado nesta perícia destacando a localização da área reforçada com bidim e sacos de rafia sobre o mosaico do drone para o dia 01/09/2025. Autor da imagem: Pedro S. Pereira.

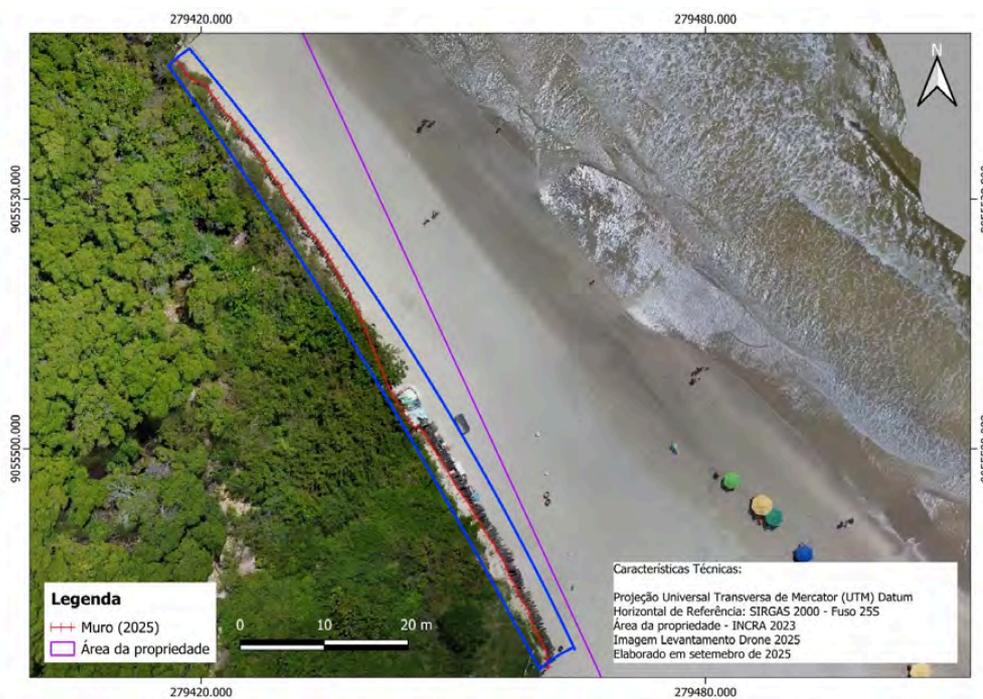
Figura 26. Recorte mosaico obtido via Drone no dia 01/09/2025 quando da execução da perícia técnica. Em azul, destaca-se a área na porção nordeste da lide onde o muro encontra-se na praia.

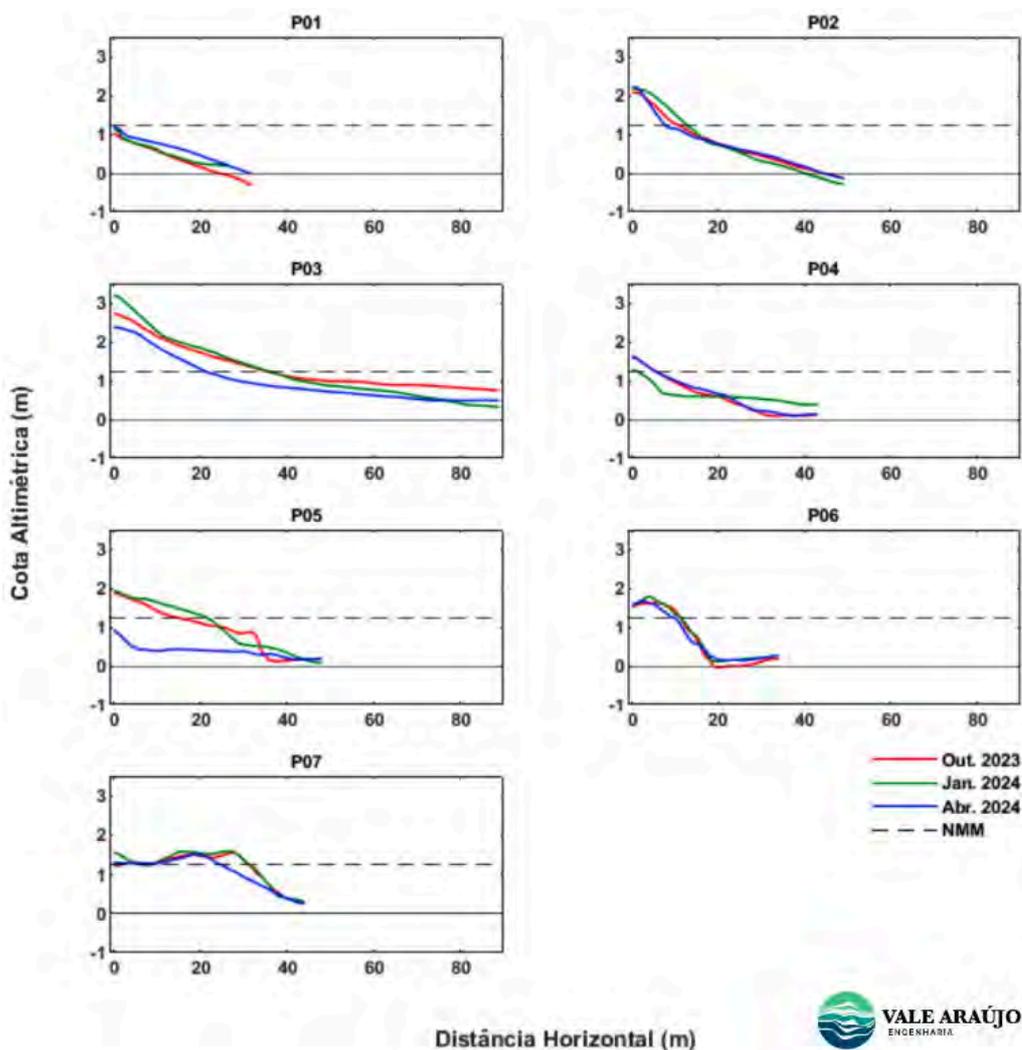
como a elevação esperada. Todos os demais, por sua vez, apresentam uma cota máxima abaixo da máxima elevação da maior maré de sizígia, fato influenciado pela presença do muro. Esse fato indica que a cota máxima de elevação estaria em direção ao interior do terreno da lide, não existindo pela presença do muro fazendo com que o mesmo esteja dentro da praia atual. Vale ressaltar que todos os perfis ilustrados na [Figura 29](#) tem sua origem no muro. Tomando como base o perfil considerado saudável (P03) conclui-se que o limite superior dos demais perfis deveriam estar a cerca de 10 a 20m, no mínimo, para trás do muro.

Figura 29. Perfis topográficos extraídos do mapa planialtimétrico produzidos pela Vale Araújo Engenharia (2024).

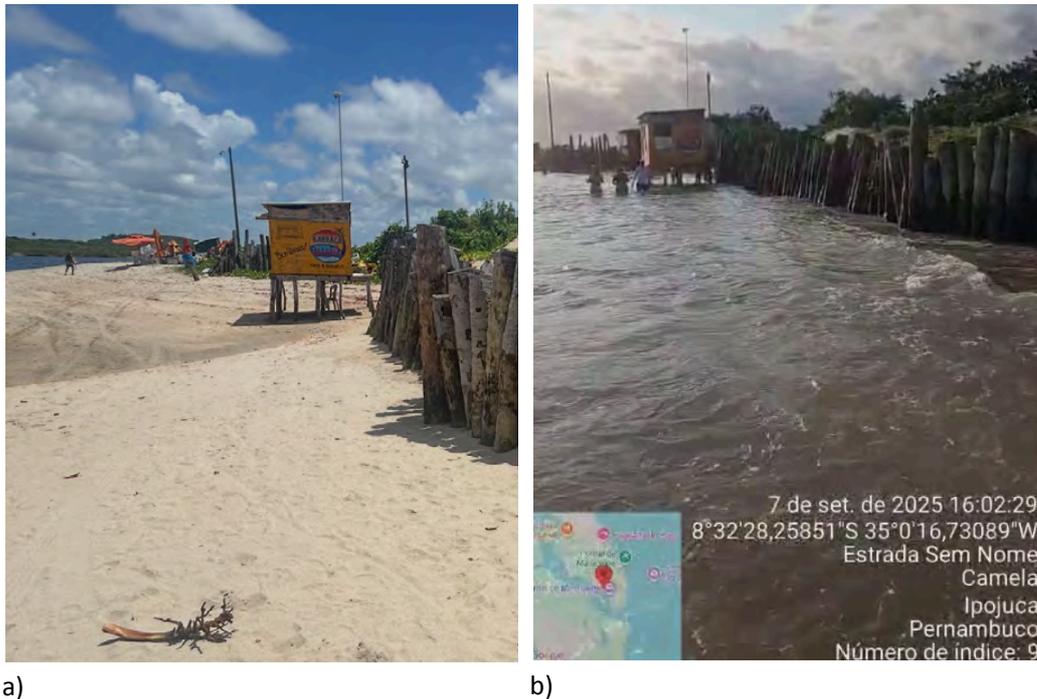
Figura 31. Duas situações de maré diferentes na extremidade sul do muro visando para o noroeste: a) em situação de maré alta de quadratura (preamar de aprox. 1,53m) registrada no dia 01/09/2025; b) em situação de maré alta de sizígia (preamar de aprox. 2,41m) registrada no dia 07/09/2025. Detalhe para os tansinutens com água na cintura atravessando a praia. Autores das imagens: a) Pedro S. Pereira; b) Marcos V. O. L. Silva

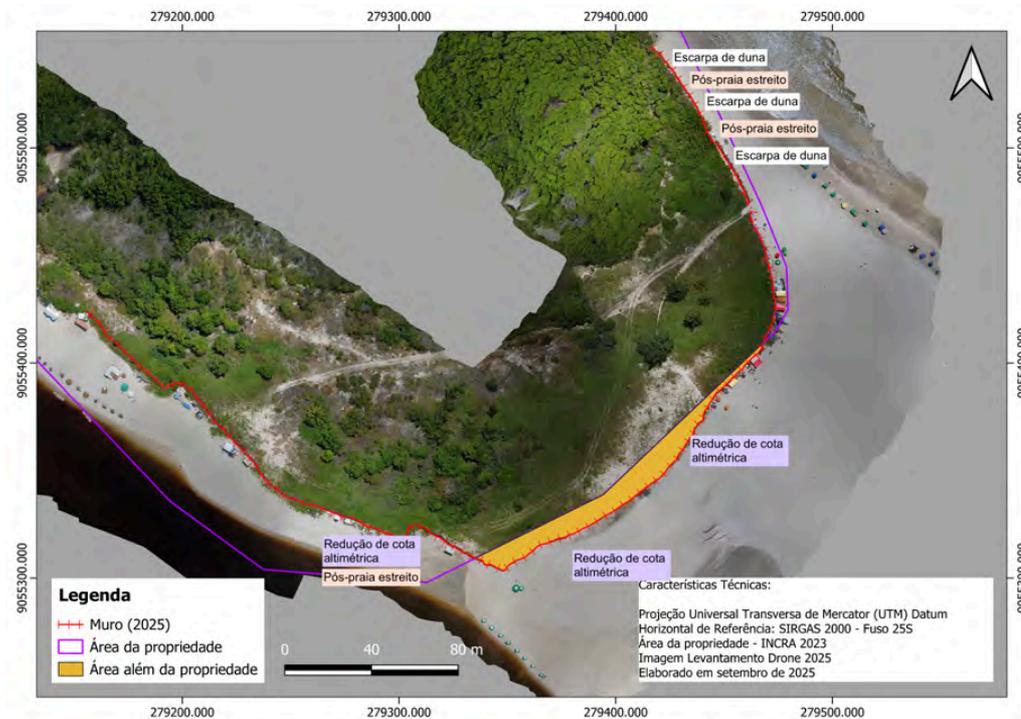
Figura 39. Indicadores de erosão observados durante a perícia técnica *in loco* realizada no dia 01/09/2025. Imagem de fundo: ortofotomosaico. Autor: Pedro S. Pereira.

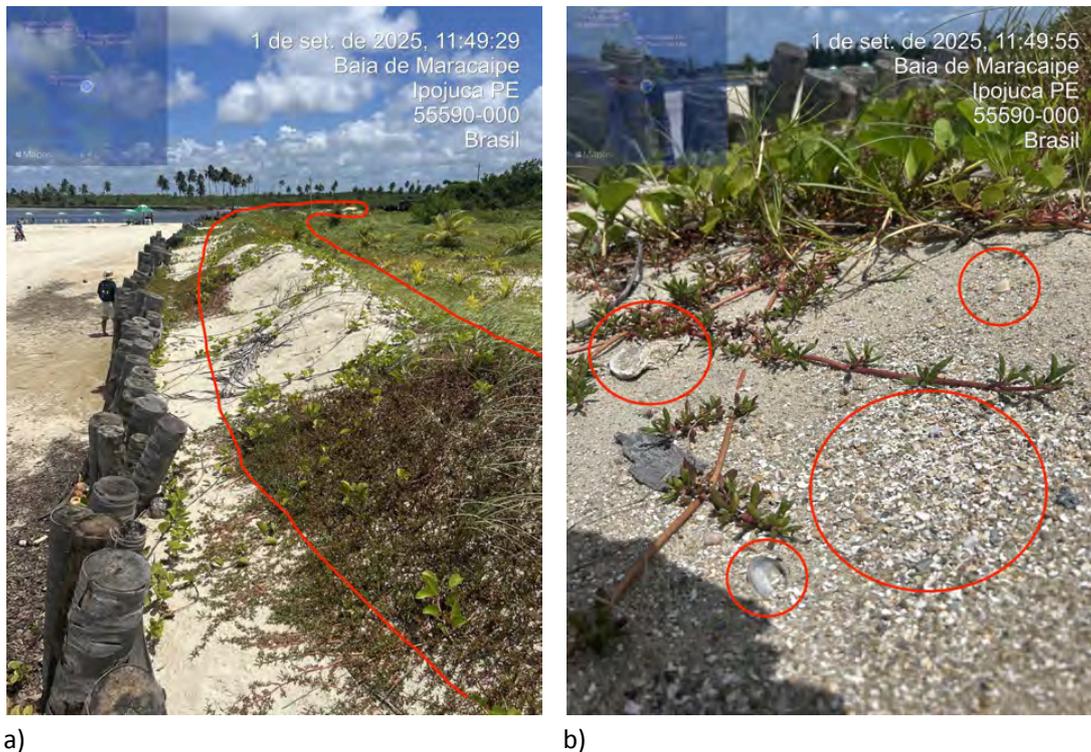
Figura 42. Imagens registradas durante a perícia técnica realizada no dia 01 de setembro de 2025 no pontal de Maracaípe, conforme localização do mapa (*inset* no canto superior esquerdo das imagens). a) imagem com visada sudoeste a partir da porção sul indicando dentro da área em vermelho a porção onde foi depositada areia de origem praial; b) imagem de detalhe com visada sudoeste a partir da porção sul destacando dentro de círculo em vermelho sedimentos de origem marinha típico do ambiente praial dentro do perímetro do terreno. Autor das fotos: Pedro S. Pereira

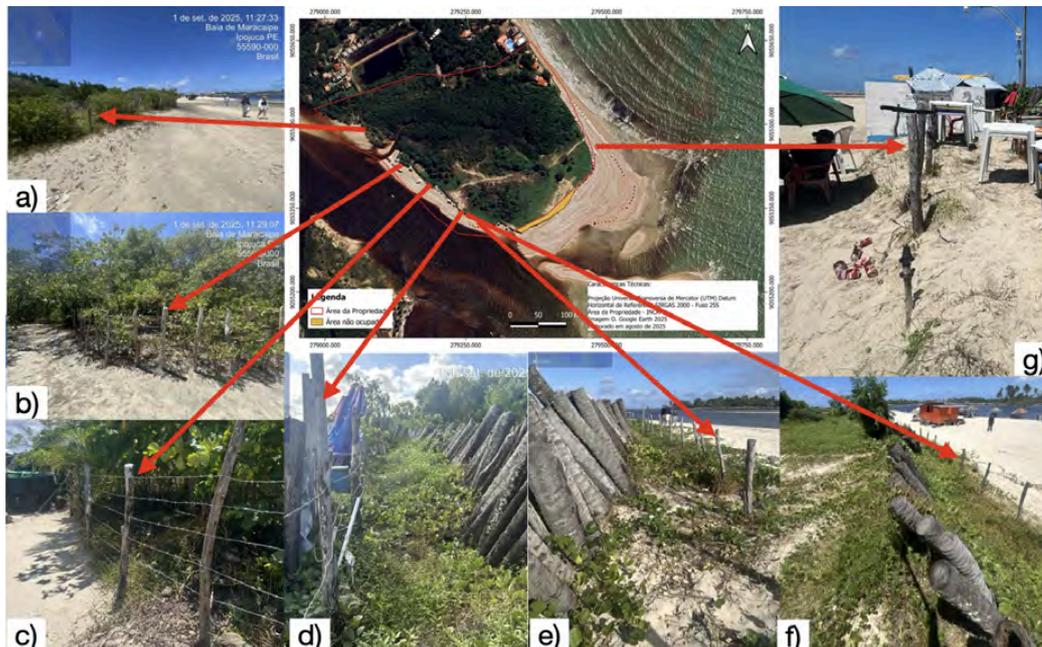
Figura 49. Imagens coletadas no ato da perícia técnica realizada no dia 01/09/2025 ilustrando trechos inspecionados em campo com a presença de cercas. Imagens de a) a f) trechos cerca de madeira com arames de forma mais contínua, g) trecho apenas com a presença dos palanques. Autor das imagens: Pedro S. Pereira;

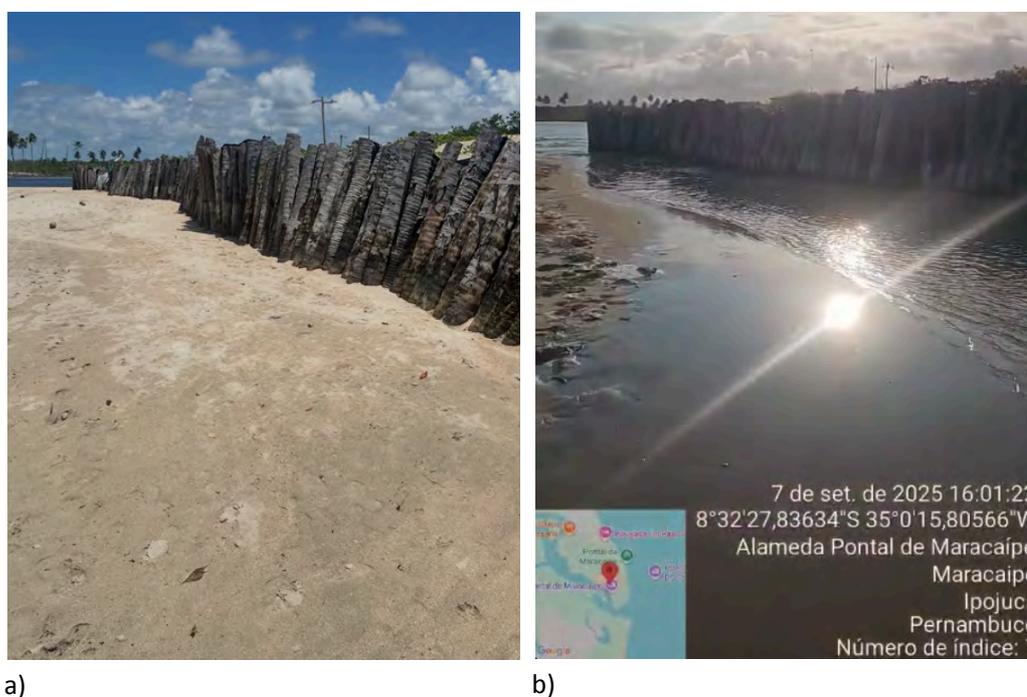
União. A presença do muro e seu trajeto irregular dificultam e/ou impedem a passagem de pessoas pela faixa de areia, sobretudo durante as marés altas de sizígia. Durante a maré alta, a faixa de areia em frente à estrutura pode se tornar extremamente estreita ou até desaparecer completamente, tornando a área intransitável para pedestres. O muro se torna uma barreira física intransponível, isolando o ambiente terrestre do ambiente marinho, bloqueando totalmente a comunicação entre o mar e a restinga. A construção do muro corta o perfil de praia de forma brusca, atingindo diversas feições do sistema praial. A [Figura 50](#) e [Figura 51](#) abaixo exemplificam a variação da largura da praia frente ao muro em situações de maré de quadratura [Figura 50a](#) e de sizígia [Figura 50b](#). Adicionalmente, a situação de praia sempre alagada expõem os usuários mais desavisados ou sem habilidades natatórias aos perigos do mar, proporcionando riscos de afogamentos.

Figura 50. Duas situações de maré diferentes na extremidade sul do muro: a) em situação de maré alta de quadratura (preamar de aprox. 1,53m) registrada no dia 01/09/2025; b) em situação de maré alta de sizígia (preamar de aprox. 2,41m) registrada no dia 07/09/2025. Autores das imagens: a) Pedro S. Pereira; b) Marcos V. O. L. Silva.
