Número: **0800380-64.2024.4.05.8312**

Classe: **AÇÃO CIVIL PÚBLICA CÍVEL**

Assuntos: **Dano Ambiental**

O objetivo central desta perícia judicial é examinar o Pontal de Maracaípe para identificar e descrever possíveis danos ambientais provocados pela obra de contenção, além de responder aos quesitos específicos formulados pelas partes e atender ao interesse da Justiça. Esta avaliação busca verificar se o muro de contenção está efetivamente em área de praia ou em área particular e qual a real existência e extensão dos danos ambientais gerados por ele.

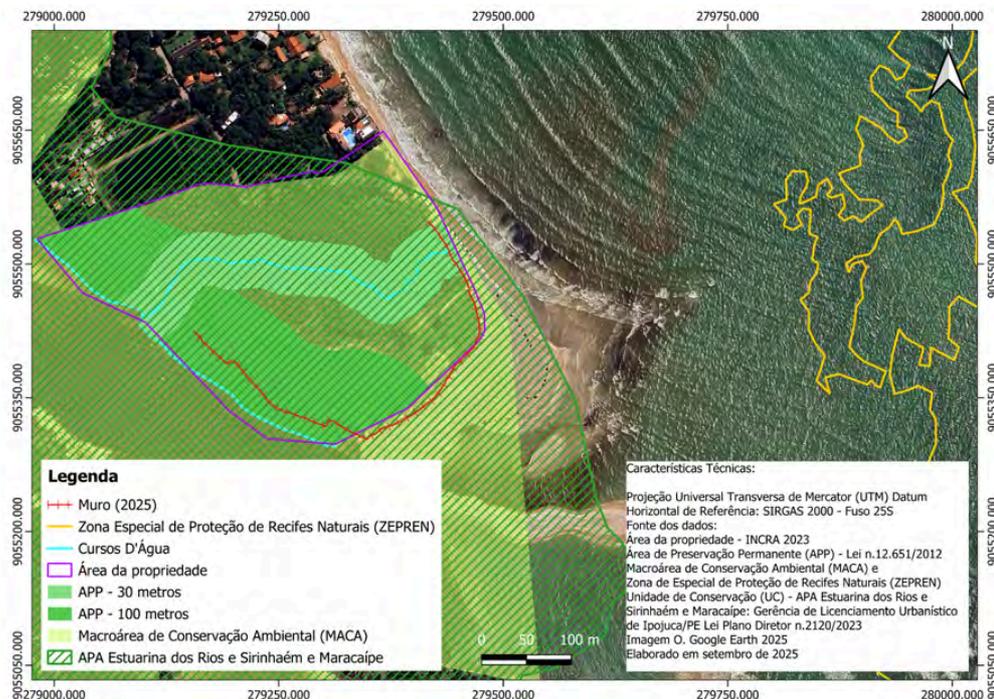
A [Figura 7](#) traz as principais APPs federais, estaduais e municipais onde a propriedade se insere e sobre as quais o muro foi construído. Para mais detalhes acerca das legislações estaduais e municipais, vide resposta dada ao [QUESITO 2 IBAMA](#). De forma resumida, o muro foi construído em área de preservação ambiental de acordo com a CONAMA nº 303/2002.

Figura 7. Imagem de satélite do Pontal de Maracáipe contendo as áreas de preservação permanente contidas na propriedade e seu entorno. Fonte da imagem: Google Earth Pro.

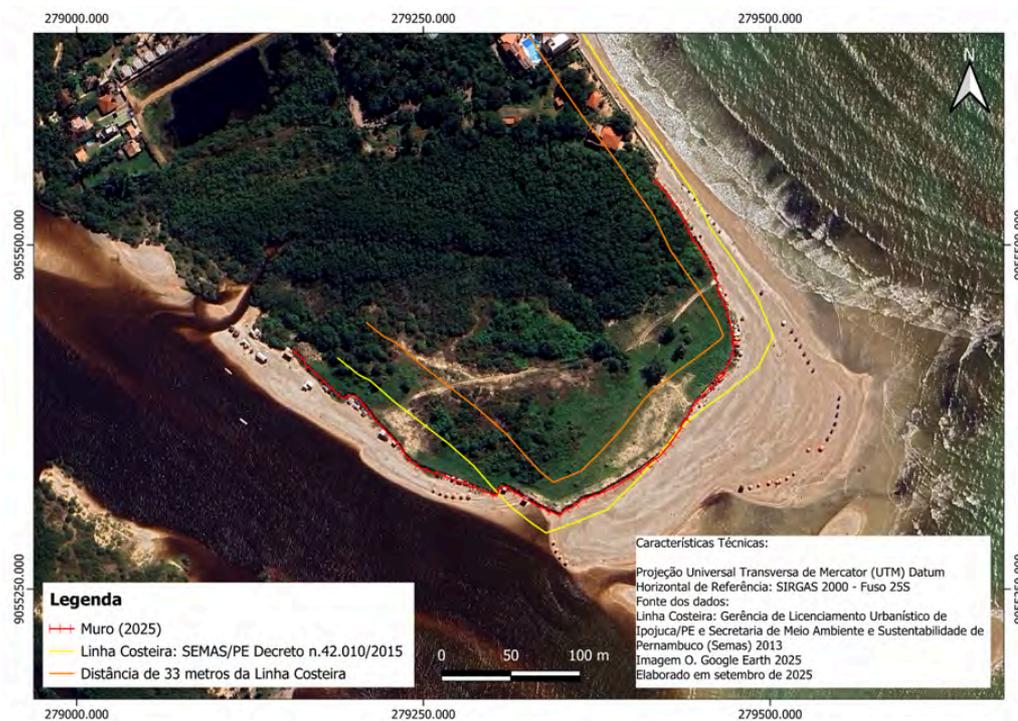
Sim, o apontamento realizado pelo laudo da Polícia Federal está correto. A [Figura 8](#) traz a linha de costa oficial para o estado de Pernambuco delimitada pelo Decreto Estadual nº 42.010, de 4 de agosto de 2015, e utilizada no referido laudo. É possível observar que na porção oceânica, a leste da área lide da ação, o muro de contenção encontra-se dentro da área de amortecimento dos 33 metros especificados na Lei Estadual nº 14.258, de 23 de dezembro de 2010. Na porção sul, por sua vez, o muro em uma região pontual ultrapassa a linha de costa em direção ao mar. Já na porção oeste, a linha de costa determinada pelo decreto encontra-se na área interna delimitada pelo muro, ou seja, o muro avançou em direção ao estuário.

Figura 8. Imagem de satélite da área objeto da perícia contendo a posição do muro e linha de costa oficial do estado de Pernambuco determinada pelo Decreto Estadual nº 42.010, de 4 de agosto de 2015, juntamente com uma zona de amortecimento de 33m em direção à terra. Fonte da imagem base: Google Earth 2025.

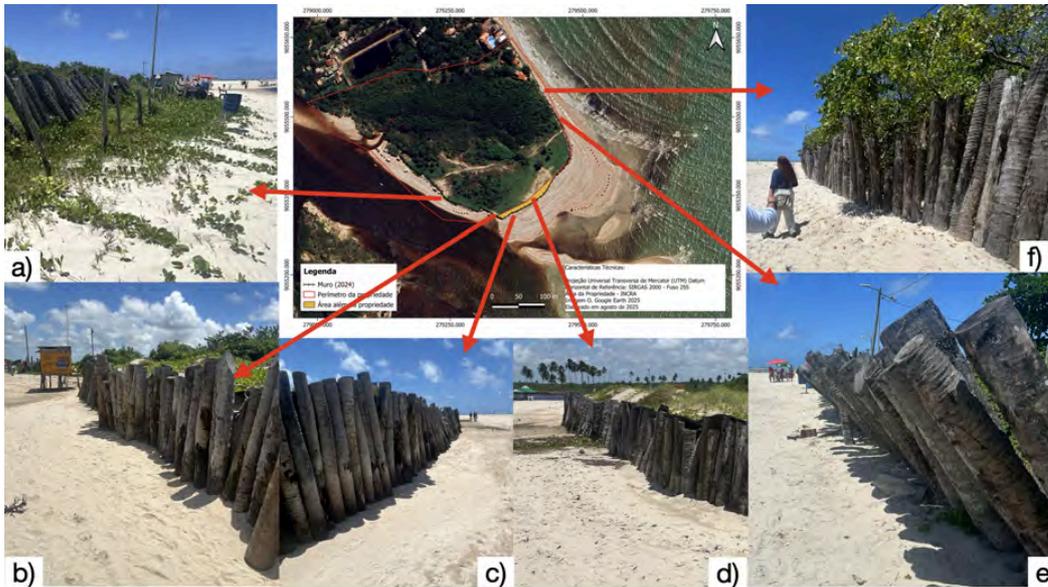
A [Figura 13](#) a seguir traz uma série de registros fotográficos do muro realizados no dia 01/09/2025 quando da realização da perícia *in loco*. A [Figura 13a](#) ilustra a porção oeste do muro com o muro inclinado em direção ao terreno, nessa imagem é possível observar o desenvolvimento da vegetação de restinga através do muro e na praia. Já as [Figura 13b, c, d, e, f](#), ilustram outras porções do muro em sentido anti-horário à partir da porção oeste. Nessas imagens é possível ver a ausência de vegetação frontal ao muro, variações em sua altura devido a retirada antrópica de areia (b, c, d).

Figura 13. Mapa contendo a posição do muro, área da propriedade e a área além da propriedade. As imagens retratam diferentes visadas e posições do muro ao longo do perímetro da área: a) porção oeste do muro com o muro inclinado em direção ao terreno; b) porção sudoeste do muro; c) porção sul do muro; d) porção sudeste do muro; e) porção leste do muro inclinado em direção à praia e; f) porção norte. Autor das imagens: Pedro S. Pereira. Fonte da imagem de satélite: Google Earth Pro.

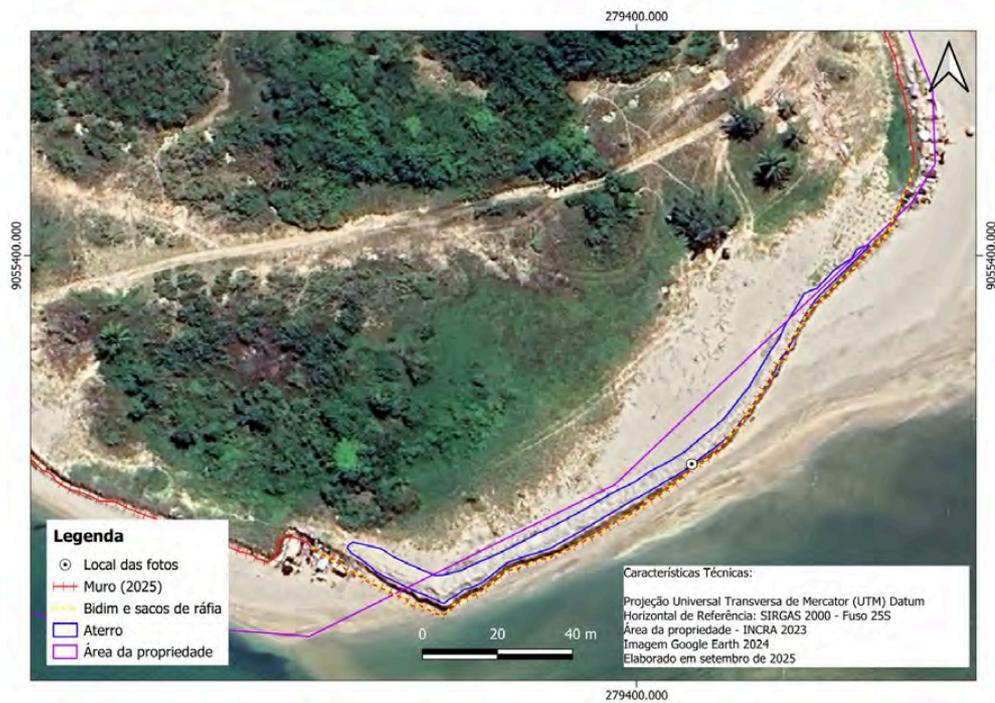
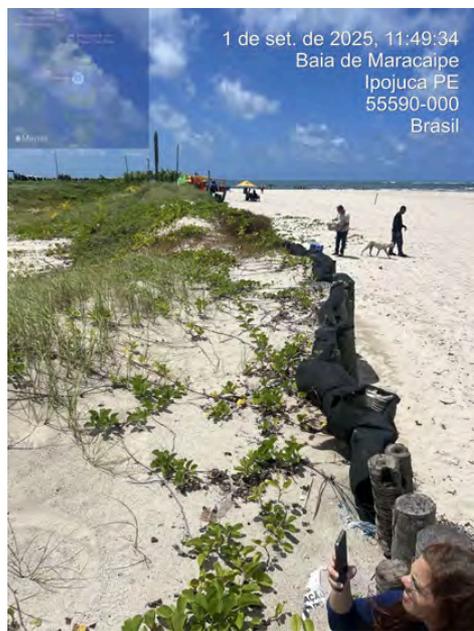
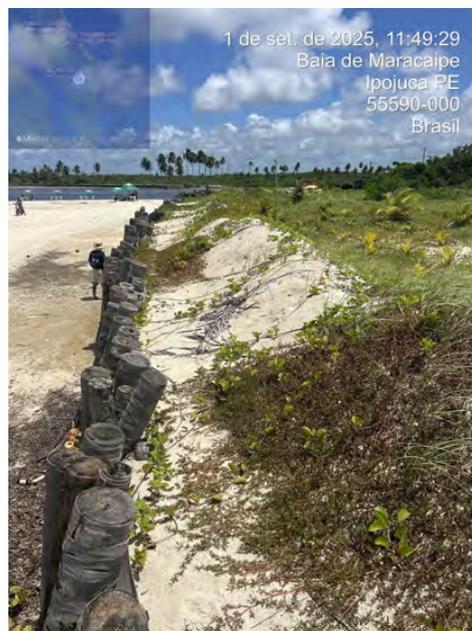
A [Figura 14](#) traz a localização do aterro, com área estimada em 727,42m², possivelmente realizado para sustentação do muro. Utiliza-se o termo possivelmente uma vez que não se acompanhou a atividade. Todavia, é nítido nas imagens da perícia e na imagem de satélite de 2024 a existência de montes de areia cuja topografia e forma destoam da paisagem adjacente. Pela comparação entre a imagem da [Figura 14b](#) com a [Figura 14c](#) observa-se que há uma clara redução da cota do terreno do sentido sudeste em direção ao sentido sudoeste, [Figura 14b e c](#) respectivamente. Estima-se que a realização do aterro feito a partir da extração de sedimento da praia frontal ao muro tenha reduzido a cota da praia em aproximadamente 1,5 a 2m, diferença essa adicionada pela execução do aterro.

Figura 14. Imagens da área onde foi realizado o aterro. a) Imagem de satélite do ano de 2024 destacando o limite da porção sul da propriedade, a posição do muro, a posição do reforço e área estimada do aterro e o local onde as imagens a) e b) foram obtidas; b) visada nordeste; c) visada sudoeste.

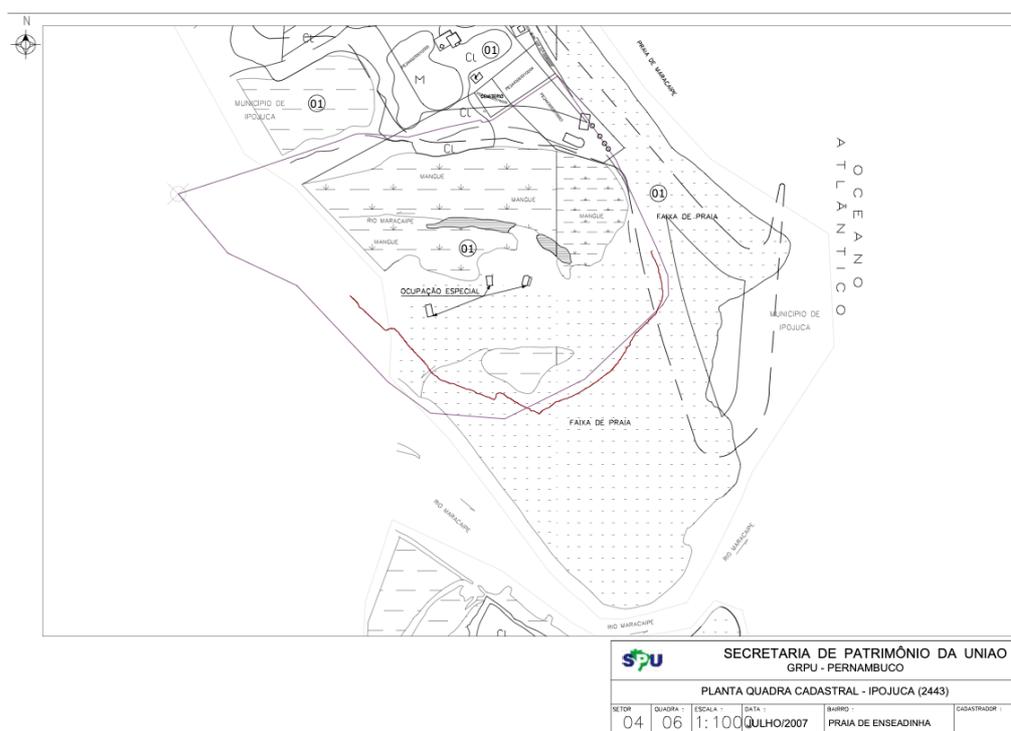
Por fim, a [Figura 15](#) traz uma imagem com limites do terreno, de acordo com informações do SIGEF, a posição do terreno de marinha compartilhado pela SUP/PE após requisição (Ofício N° 00483/2025/CGJ/NAE/PRU5R/PGU/AGU - 53395247) e posição do muro para o ano de 2025. A partir da imagem é possível observar que a área da perícia, que compreende toda a extensão do muro, possui seu trecho leste dentro da classificada como terreno de marinha. Ainda, de acordo com os dados da SPU, o muro em sua totalidade está dentro do que a Secretaria de Patrimônio da União chama como área de praia em sua base de dados.

Figura 15. Posições da Linha de Preamar Média de 1831 (LPM), Linha Limite do Terreno de Marinha (LLTM), posição do muro (linha vermelha) e perímetro da propriedade (linha lilas). Fonte dos dados da LPM e LLTM: SPU.

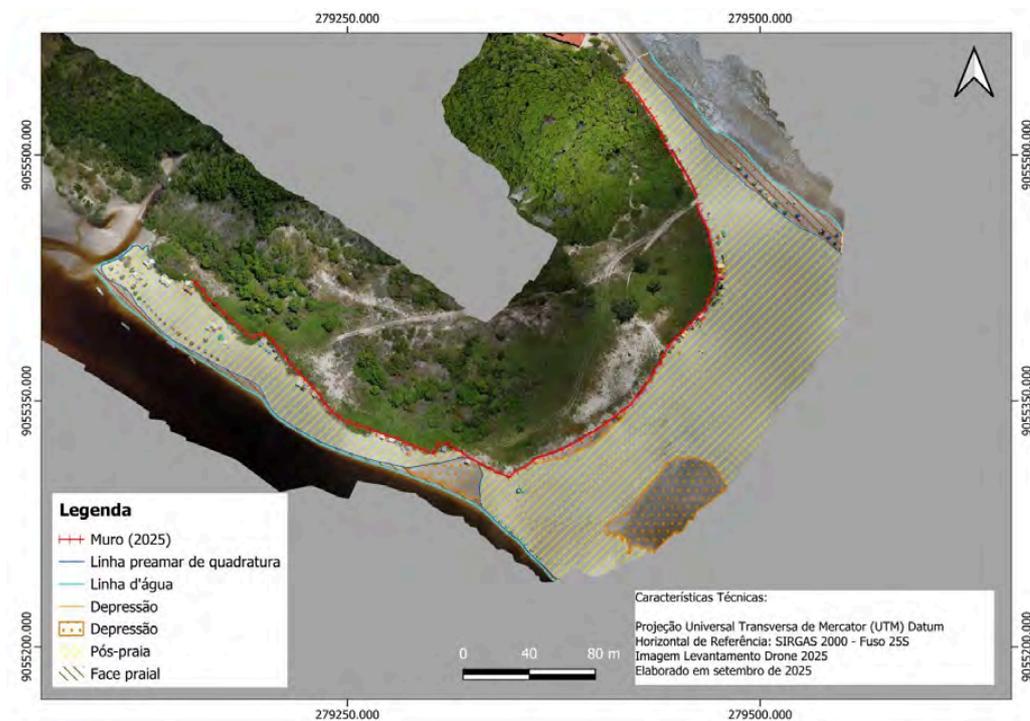
A [Figura 18](#) traz um mosaico de imagens registradas por drone no dia 01/09/2025 quando da realização da perícia técnica in loco. É possível observar no mosaico gradientes de cores na areia da praia, sobretudo aqueles bem marcados pelo contraste entre areia seca e úmida. Essas diferenças de cores são limites bem marcados entre subambientes praiiais como face de praia e pós-praia, diferenças essas que serão utilizadas na demarcação dos subambientes nas imagens. Além destes, é possível ainda distinguir regiões consideradas baixios ou depressões.

Figura 18. Mosaico do Pontal de Maracáipe composto de imagens obtidas via drone para o dia 01/09/2025, com destaque para as feições morfológicas identificadas nas imagens. Autor das imagens: Pedro S. Pereira.

Com base no mosaico, observa-se um pós-praia estreito no quadrante norte-nordeste do mosaico, com largura variando de 13 a 40m; um amplo pós-praia no quadrante leste-sul, variando de 42 a 78m; um pós-praia ausente em um pequeno trecho do quadrante sul-sudoeste e por fim um pós-praia amplo novamente no quadrante oeste-noroeste, com largura variando de 13 a 32. Destaca-se que a ausência de pós-praia é um indicador da presença de erosão.

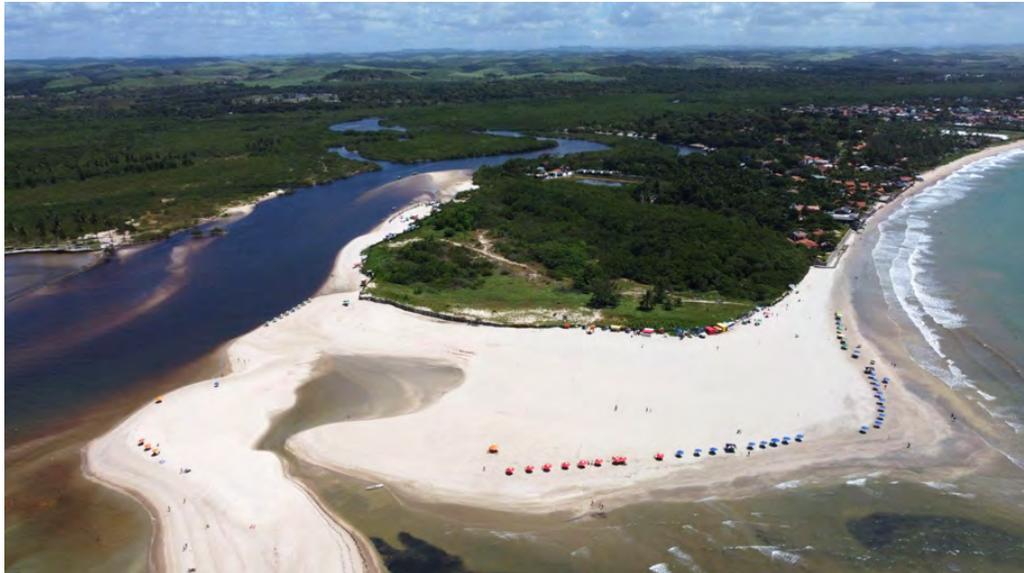
A [Figura 19](#) traz uma imagem com outra perspectiva dos ambientes apontados na [Figura 18](#). Esta imagem corrobora o amplo pós-praia que está formado na parte sul do pontal no ano de 2025.

Figura 19. Imagem aérea oblíqua do Pontal de Maracáipe registrada no dia 01/09/2025

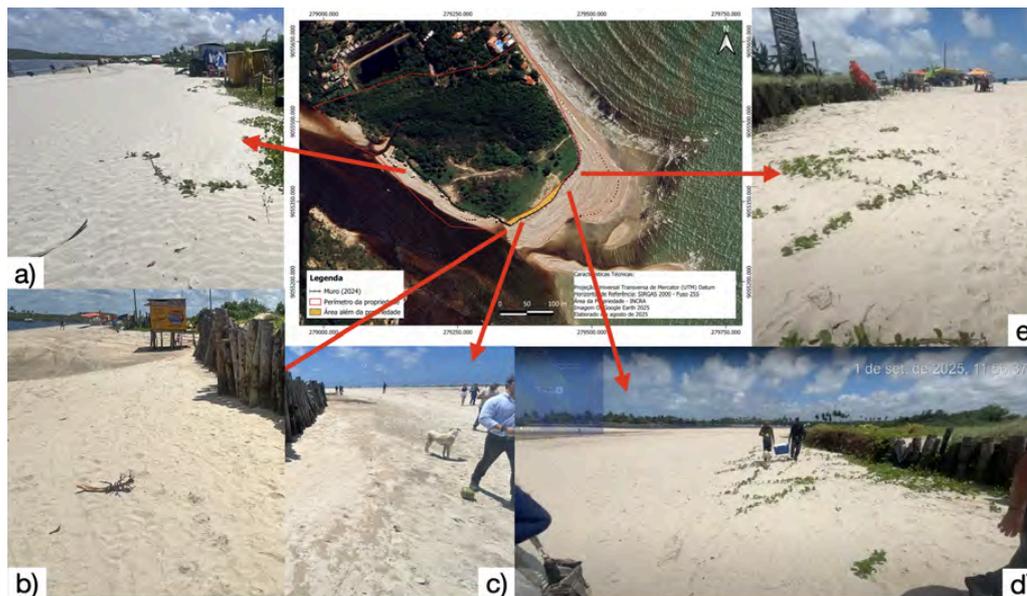
Figura 20. Imagens registradas em campo ao nível do solo exemplificando os diferentes padrões morfológicos de praia e pós-praia observados: a) porção noroeste do pontal; b) porção sudoeste; c) porção sul; d) porção sudeste e; e) porção leste.

Para além do que já foi descrito, observa-se um ambiente praias sem a presença de grandes dunas, apenas dunas incipientes na sua porção leste ([Figura 20](#) a, d, e) com pouca ou nenhuma vegetação na parte superior do pós-praia na porção norte, leste, sudoeste e sul, e um bom desenvolvimento de vegetação à frente do muro e sobre o muro nas porções sudoeste, oeste e noroeste.

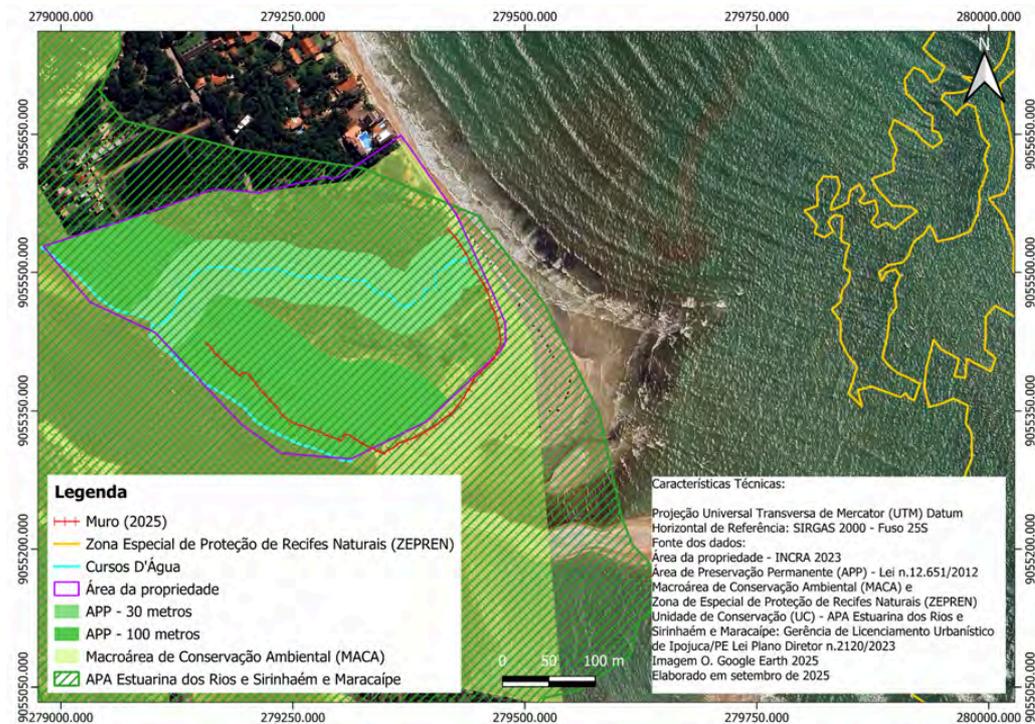
A [Figura 21](#) traz as áreas de preservação contidas na propriedade e em seu entorno de acordo com a Lei no. 12.651/2012 (Código Florestal). Na imagem é possível observar que na região interna da propriedade existem áreas de preservação permanente de acordo com cursos d'água, áreas de restingas, dunas e mangues. Adicionalmente, destacam-se ainda áreas de proteção estadual como a APA Estuarina dos Rios Sirinhaém e Maracaípe (Lei N° 9.931/86) e áreas de conservação municipal como a Macroárea de Conservação Ambiental - MACA (Lei 2.120/2023).

Figura 21. Imagem de satélite do Pontal de Maracaípe contendo as áreas de preservação permanente contidas na propriedade e seu entorno. Fonte da imagem: Google Earth Pro.

Ao cruzarmos a posição do muro com a posição das áreas de preservação pode-se constatar que o mesmo encontra-se 100% dentro de área de preservação de acordo com a legislação existente, seja ela federal (Lei no. 12.651/2012, estadual (Lei no. 9.931/86) e municipal (Lei no. 2.120/2023). Desta forma, sim, confirma-se que o muro encontra-se em área de preservação ambiental.

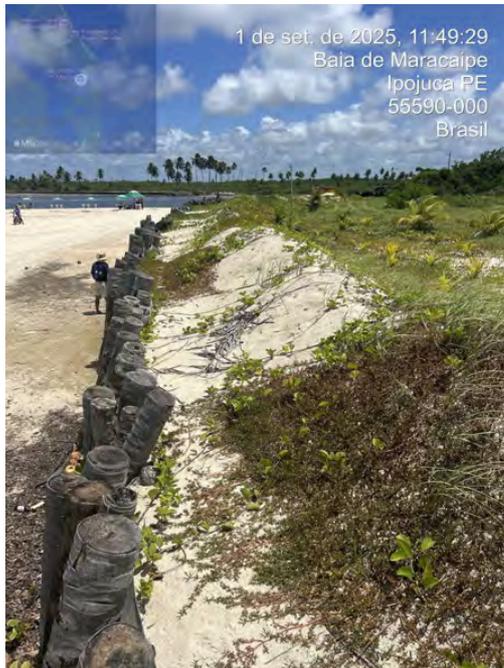
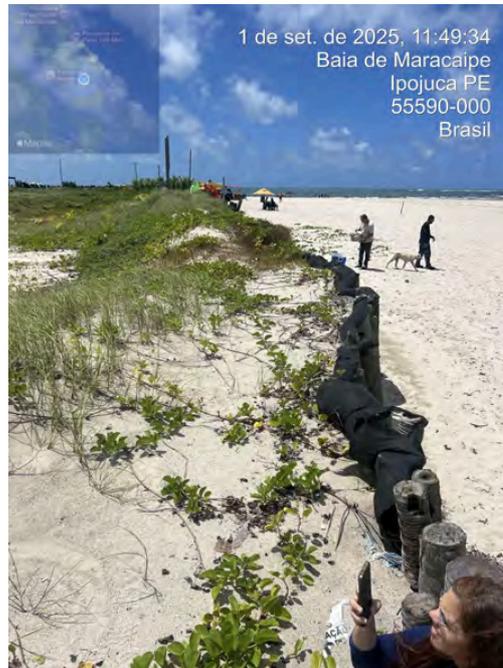
A seguir é apresentado registro fotográfico para área além dos limites da propriedade [Figura 22](#). Em ambas imagens expostas na Figura evidencia-se que o muro está sobre a praia pelo alto desnível entre o mesmo e a base do solo. Esse desnível representa a posição do muro em cotas altimétricas baixas típicas do meio do perfil praiial, além desta região sofrer erosão por escavação da base do muro, bem como ter tido parte da areia da praia removida para sustentação do muro (vide [QUESITO 26 MPF](#) para maiores detalhes).

Figura 22. Imagens registradas no momento da perícia técnica realizada no dia 01/09/2025 na porção ao sul do terreno onde o muro de contenção avança sobre a praia. a) visada sul/sudoeste; b) visada sul/sudeste.

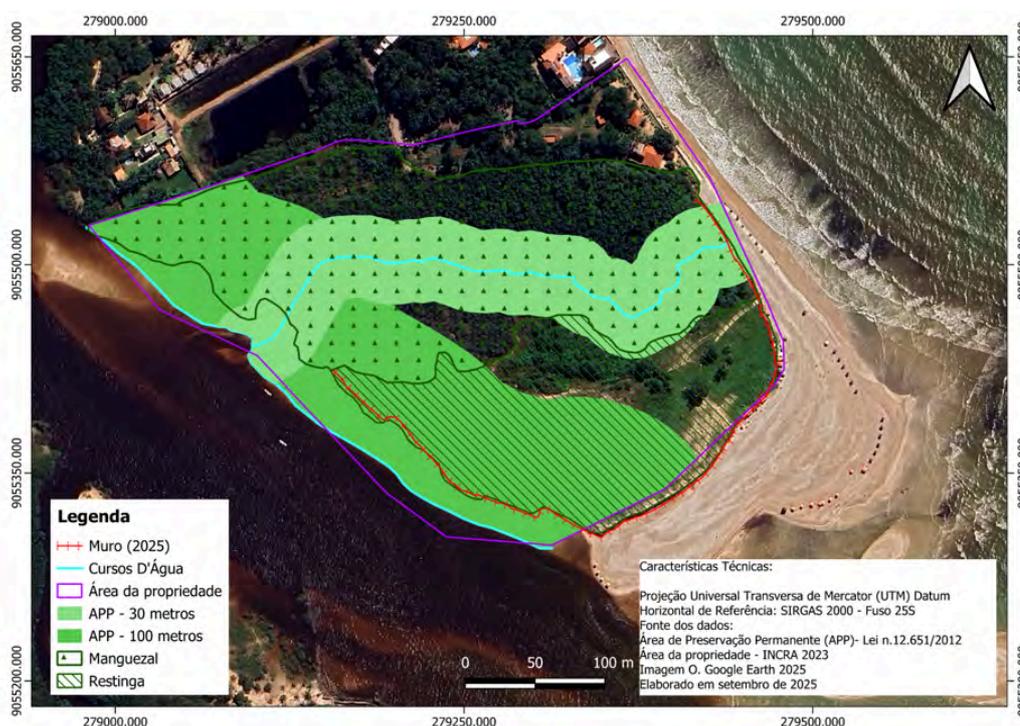
A [Figura 24](#) traz as áreas de preservação contidas na propriedade e em seu entorno de acordo com a Lei no. 12.651/2012. Na imagem é possível observar que na região interna da propriedade existem áreas de preservação permanente de acordo com cursos d'água, áreas de restingas e mangues.

Figura 24. Áreas de Preservação Permanente para a região do Pontal de Maracaípe de acordo com a Lei no. 12.651/2012. Fonte da imagem: Google Earth Pro.

Ao cruzarmos a posição do muro com a posição das áreas de preservação pode-se constatar que o mesmo encontra-se dentro de todas as Áreas de Preservação Permanente existentes na região de acordo com a legislação federal (Lei no. 12.651/2012). Desta forma, sim, confirma-se que o muro encontra-se em área de preservação ambiental.

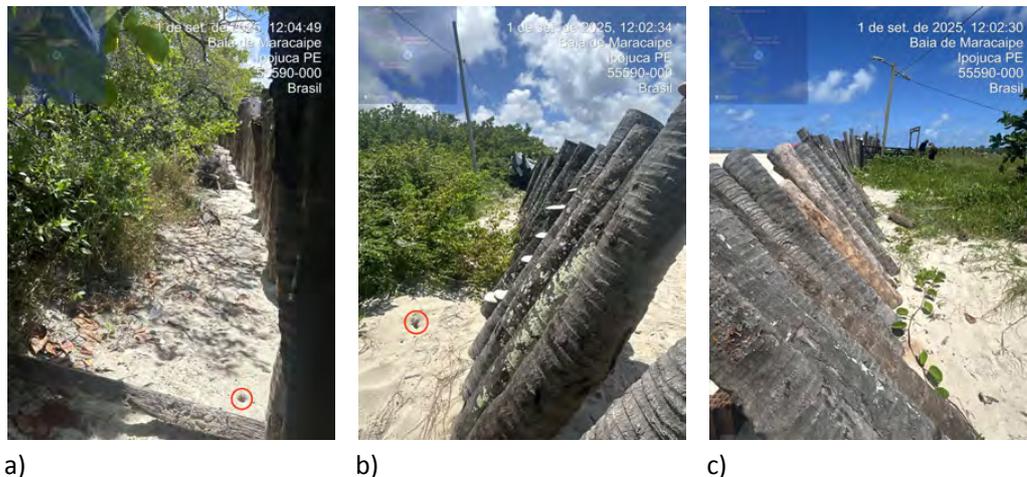
Apesar do exposto, cabe ressaltar que, com a ocorrência do processo erosional na porção oceânica, o perfil praial da definição, tende a migrar em direção ao continente, assim, o limite definido na lei pode adentrar os limites da propriedade. No momento da perícia técnica, em 01/09/2025, porções ao norte apresentavam indicadores biológico, hidrodinâmicos e geológicos da atuação marinha (“... área coberta e descoberta periodicamente pelas águas” de acordo com Lei Federal nº 7.661/88, Art. 10, § 3º) conforme é observado na [Figura 25](#). Nas imagens, é possível observar uma região arenosa entre o muro e a vegetação arbustiva e/ou rasteira onde as marés e as ondas atuam não possibilitando o desenvolvimento de quaisquer tipos de vegetação. Nessa porção também é possível observar a presença de tocas do caranguejo conhecido popularmente como maria farinha ou caranguejo fantasma (*Ocypode quadrata*), a presença deste animal é um indicativo dos limites da praia. Na [Figura 26](#) é possível observar essa área nas imagens de drone capturadas no dia da perícia técnica. A partir do mosaico gerado, estima-se que, na porção nordeste da lide, uma extensão de aproximadamente 78 m do muro esteja na praia.

Figura 25. Três exemplos de trechos onde o muro encontra-se na praia definida pela Lei Federal nº 7.661/88, Art. 10, § 3º. Em destaque circundado de vermelho nas imagens a) e b) estão tocas do caranguejo conhecido popularmente como maria farinha ou caranguejo fantasma (*Ocypode quadrata*). Os insets nas imagens representam as posições das imagens sobre o mapa da área. Autor das imagens: Pedro S. Pereira.

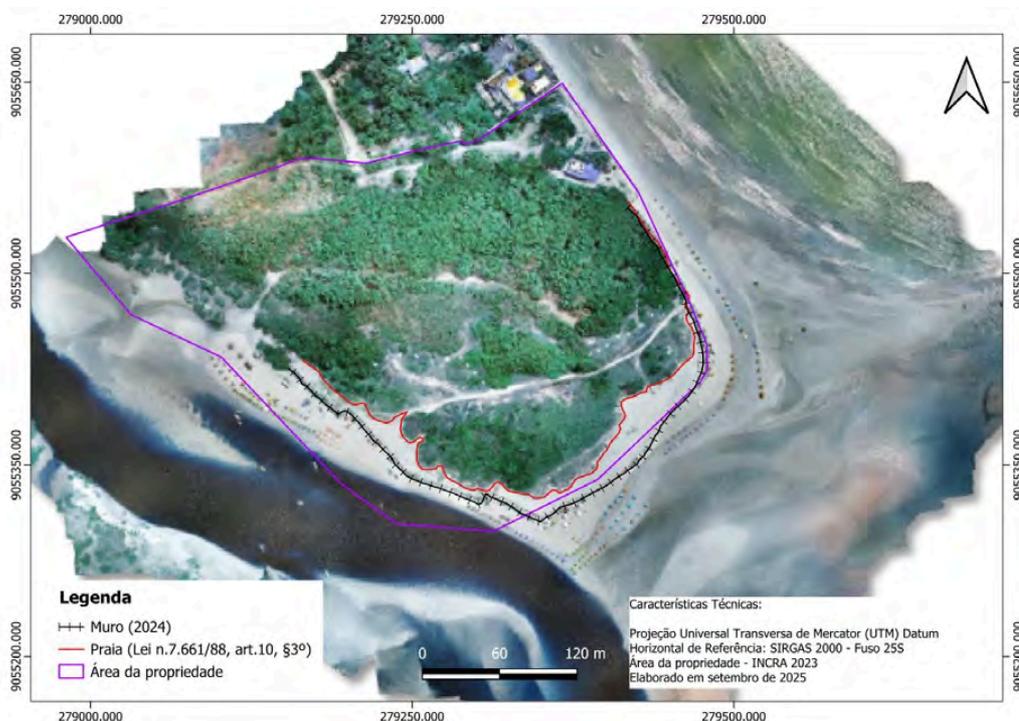
Adicionalmente, Doc. 09 - Memorial Descritivo à CPRH - Colocação de Pedras.pdf” (id 4058312.1279798) traz o Memorial Descritivo para Manutenção de Muro de Contenção, elaborado pela Vale Araújo Engenharia. No referido documento, encontra-se o ortofotomosaico da região do pontal aqui adaptado (Figura 27). Apesar do mosaico não ser datado, ele representa a imagem mais próxima à construção do muro. Nessa imagem, é possível permitir a existência de uma faixa contínua de areia que separa o muro da vegetação, delimitada de vermelho na imagem. Por meio desta imagem, é possível observar que logo após a construção, existia uma zona contínua sem vegetação logo atrás do muro. Essa característica evidencia que o muro encontra-se 100% localizado em praia de acordo com a definição da Lei Federal nº 7.661/88, Art. 10, § 3º.

Figura 27. Mosaico do pontal de Maracaípe produzido pela Vale Araújo Engenharia presente no documento “Doc. 09 - Memorial Descritivo à CPRH - Colocação de Pedras.pdf.” (id 4058312.1279798) e aqui adaptado.

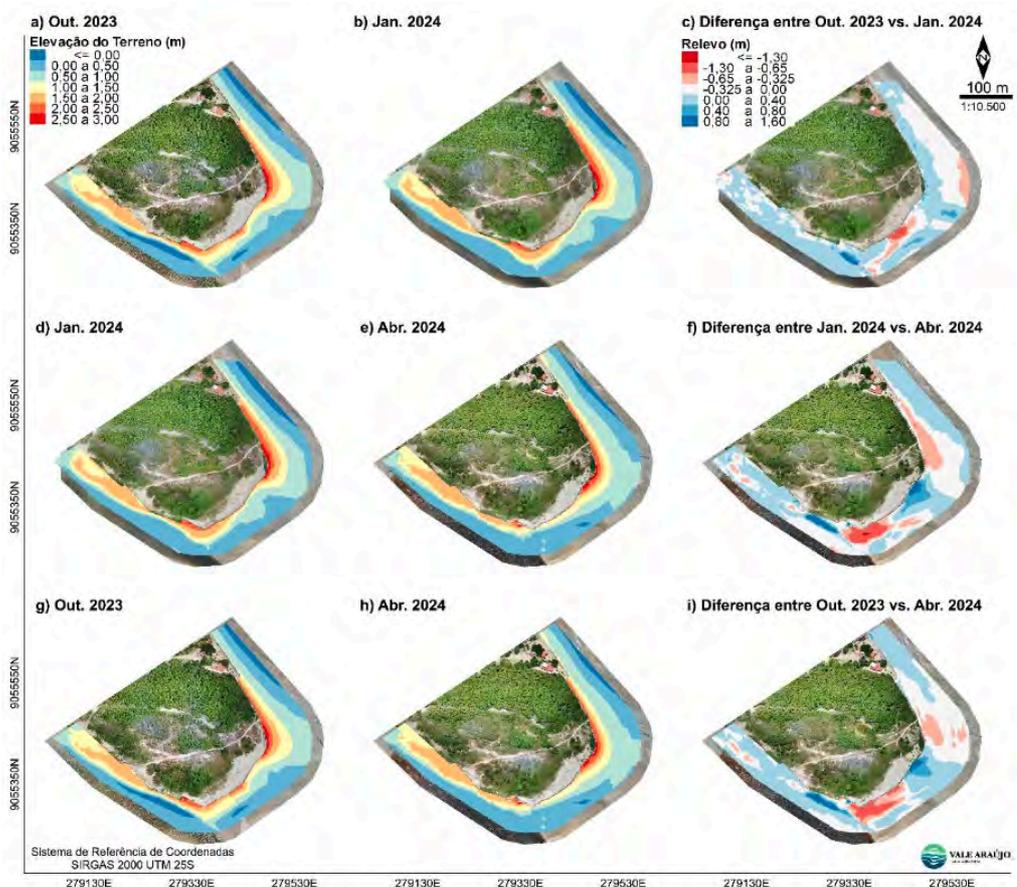
Em termos de elevação altimétrica, destaca-se que o perfil regular da praia de Maracaípe tem o seu máximo de elevação próximo a maior maré de sizígia para a região (2,8m) acrescido de aproximadamente 0,5 a 1,0 acima da maior maré (vide Macêdo et al., 2012, para exemplos). A [Figura 28](#) traz um mapa planialtimétrico para a praia do Pontal de Maracaípe produzido pela empresa Vale Araújo Engenharia (id 4058312.31279796) apontando um máximo de elevação entre 3,5 e 4,0m e um mínimo de elevação abaixo de 0,0. Conforme previamente mencionado, esses limites encontram-se dentro do esperado para a maré local, todavia é possível observar diversas localidades onde a cota máxima fica abaixo da maior maré de sizígia (cor amarelo clara).

Figura 28. Mosaico obtido para o pontal de Maracaípe e planta altimétrica produzido pela Vale Araújo Engenharia para o mês de abril de 2024.

É com base no exposto que por fim se responde a pergunta “**Qual a situação ambiental atual destes locais?**”. Apesar de se ter observado diversos indicadores ambientais ao longo do muro que indicam uma boa qualidade ambiental em termos ecológicos, em termo morfológicos, é possível afirmar que o efeito da estrutura se faz presente em praticamente todo o pontal, a exceção da porção sudeste onde aparecem as cotas altimétricas em tons vermelhos e laranjas na [Figura 28](#).

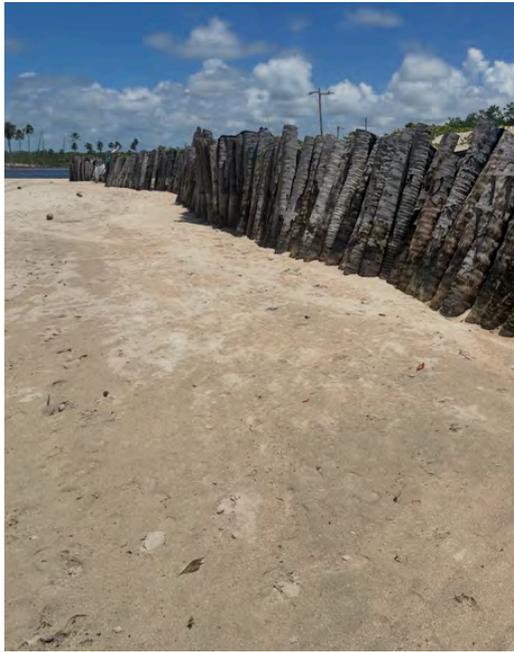
A [Figura 30](#) e [Figura 31](#) abaixo exemplificam a variação da largura da praia frente ao muro em situações de maré de quadratura [Figura 30a](#) e de sizígia [Figura 30b](#). Adicionalmente, a situação de praia sempre alagada expõem os usuários mais desavisados, sem habilidades natatórias e mesmo pessoas com deficiências aos perigos do mar, proporcionando riscos de afogamentos. Na [Figura 31b](#) é possível observar, inclusive, o trânsito de três pessoas com água na linha da cintura. Dessa forma, fica mais do que evidente que o muro dificulta o livre acesso de transeuntes.

Figura 30. Duas situações de maré diferentes na extremidade sul do muro: a) em situação de maré alta de quadratura (preamar de aprox. 1,53m) registrada no dia 01/09/2025; b) em situação de maré alta de sizígia (preamar de aprox. 2,41m) registrada no dia 07/09/2025. Autores das imagens: a) Pedro S. Pereira; b) Marcos V. O. L. Silva.

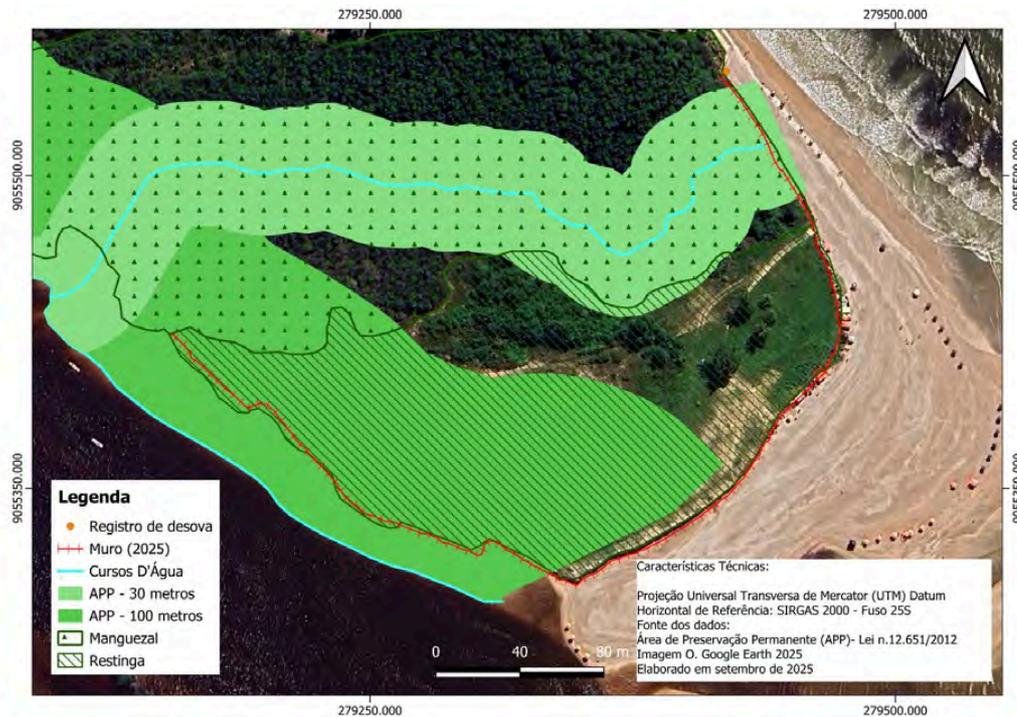
A [Figura 32](#) abaixo traz as APPs identificadas para a região onde o muro foi construído. Nela é possível identificar a inserção do muro em Área de Preservação Permanente (APP) do rio – faixa de 30m, Área de Preservação Permanente (APP) do rio – faixa de 100m, Área de restinga e Área de Manguezal.

Figura 32. Áreas de Preservação Permanentes para a região onde o muro foi construído e registro de desova, constante nos autos do processo, sobrepostos à imagem de satélite do ano de 2025. Fonte da imagem: Google Earth Pro.

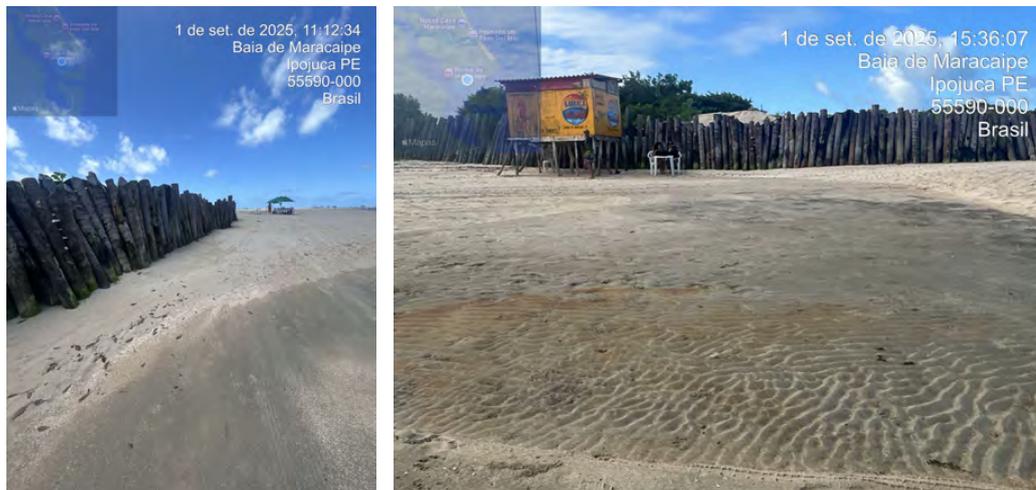
Dadas as dimensões do muro de contenção, que cercam todo o perímetro do pontal de Maracaípe, o chamado efeito vizinho não pode ser observado por imagens de satélite, entretanto, os efeitos da escavação à frente do muro podem ser observados nas imagens da Figura 33.

Figura 33. Imagens capturadas durante a perícia técnica realizada no dia 01/09/2025 ilustrando. Em ambas imagens é possível observar marcas onduladas de fundo próximo ao muro, um indicador de fluxos de água durante um período relativamente longo para sua formação. Autor das imagens: Pedro S. Pereira.

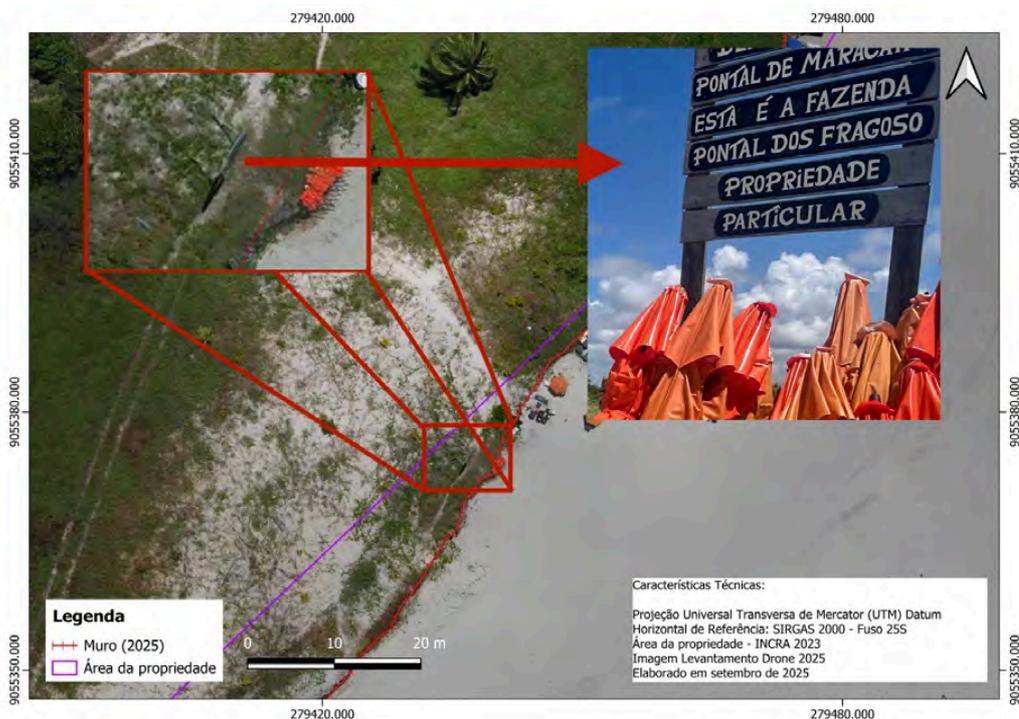
Não diretamente no muro, mas na área que é considerada patrimônio da união em que ocorreu um avanço, existe uma placa que colabora com o constrangimento com os dizeres “Pontal de Maracaípe. Esta é a Fazenda Pontal dos Fragosos. Propriedade Particular” ([Figura 38](#)). O constrangimento aqui, está na mensagem de que, por ser uma “área particular”, o acesso deve ser restrito, entretanto, a placa “impeditiva”, está em área pública.

Figura 38. Recorte da área do Pontal de Maracaípe onde existe uma placa apontando se tratar de propriedade particular. Imagem base: mosaico drone capturado em 01/09/2025. Autor da imagem em detalhe: Pedro S. Pereira.

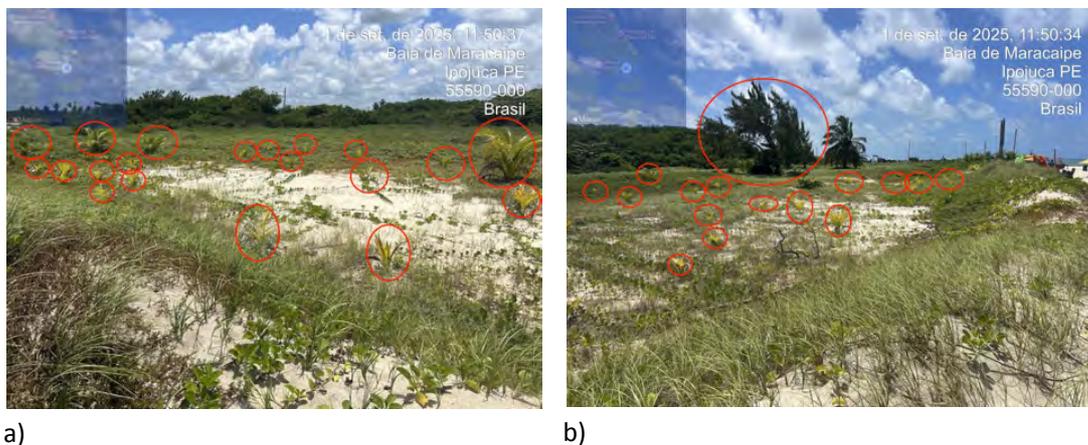
Figura 40. Imagens registradas durante a perícia técnica realizada no dia 01 de setembro de 2025 no pontal de Maracaipe, conforme localização do mapa (*inset* no canto superior esquerdo das imagens). a) imagem com visada noroeste a partir da porção sul indicando dentro de círculo em vermelho mudas de coqueiro; b) imagem com visada nordeste a partir da porção sul indicando dentro de círculo em vermelho mudas de coqueiro e pinheiros. Autor das fotos: Pedro S. Pereira.

3. Instalação de placas informativas apontando que área se trata de uma propriedade privada e envolve diversas áreas de preservação ambiental;
4. Remoção de espécies exóticas plantadas em área de preservação ambiental como coqueiros (*Cocos nucifera* var. *typica*) e pinheiros, espécies não nativas do Brasil, muito menos nativas de áreas de restingas, e presentes na área da lide. Salienta-se que, apesar dos coqueiros serem parte da paisagem do litoral nordestino, sobretudo em Pernambuco, onde chega a figurar no hino estadual, trata-se de uma espécie exótica oriunda da Ásia. Essas espécies exóticas competem com as nativas criando sombras e impedindo a permanência das nativas, culminando por fim na morte destas. A [Figura 40](#) traz exemplos destas plantas não nativas do Brasil encontradas na área do terreno em área classificada como de Área de Preservação Ambiental .

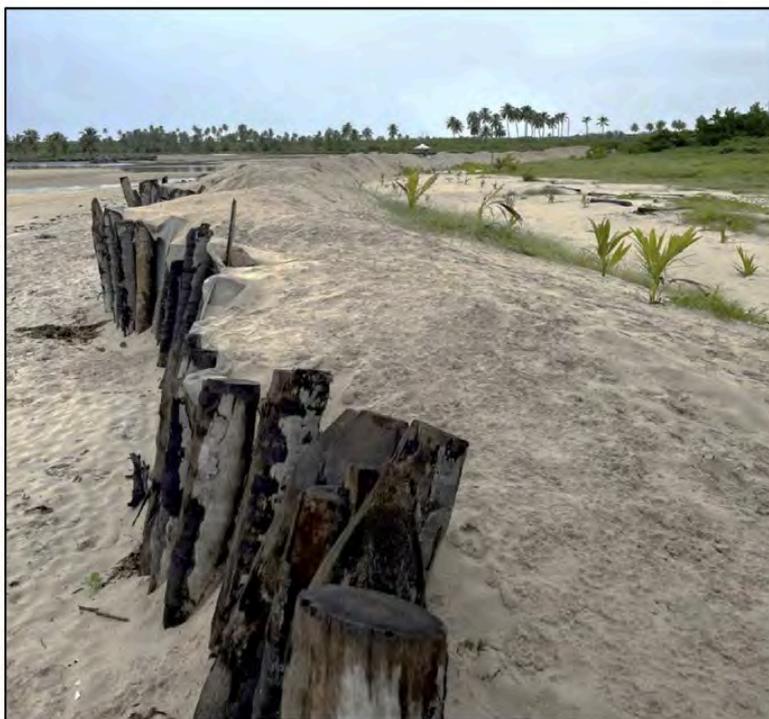
5. O proprietário da área, ao realizar o muro, removeu sedimentos da praia colocando-o na retaguarda do muro, ato esse sem a devida licença da Agência Nacional de Mineração (ANM) ou da CPRH. Conforme constatado pela perícia realizada em 29/05/2024 (Figura 41) pelos peritos criminais federais e registrada em seu relatório (id 4058312.32474436) além de ser constatado na perícia técnica de campo realizada por este perito no dia 01/09/2025 (Figura 42). Esses sedimentos necessitam retornar ao ambiente praial. Entretanto, é desaconselhado a remoção dos mesmos por meio de maquinário ou qualquer outro meio de remoção antrópica. Esse material, que faz falta ao pontal, uma vez da remoção do muro, será naturalmente e gradativamente devolvido para o sistema pela ação das ondas e das marés. Essa é uma escolha com a finalidade de redução dos impactos ambientais que a sua remoção por meio de maquinário pesado poderia provocar.

Figura 7. Muro com presença de lona, e formação de pequenos montes com características de se tratar de areia de praia, aparentemente servindo para reforçar a estrutura do muro. Observa-se plantio de mudas de coqueiro em região próxima.

Figura 41. Imagem obtida pelos peritos criminais federais durante perícia realizada em 29/05/2024 ilustrando os montes de areia criados para dar suporte ao muro de contenção. Fonte da imagem: LAUDO N° 0436/2024 – SETEC/SR/PF/PE.

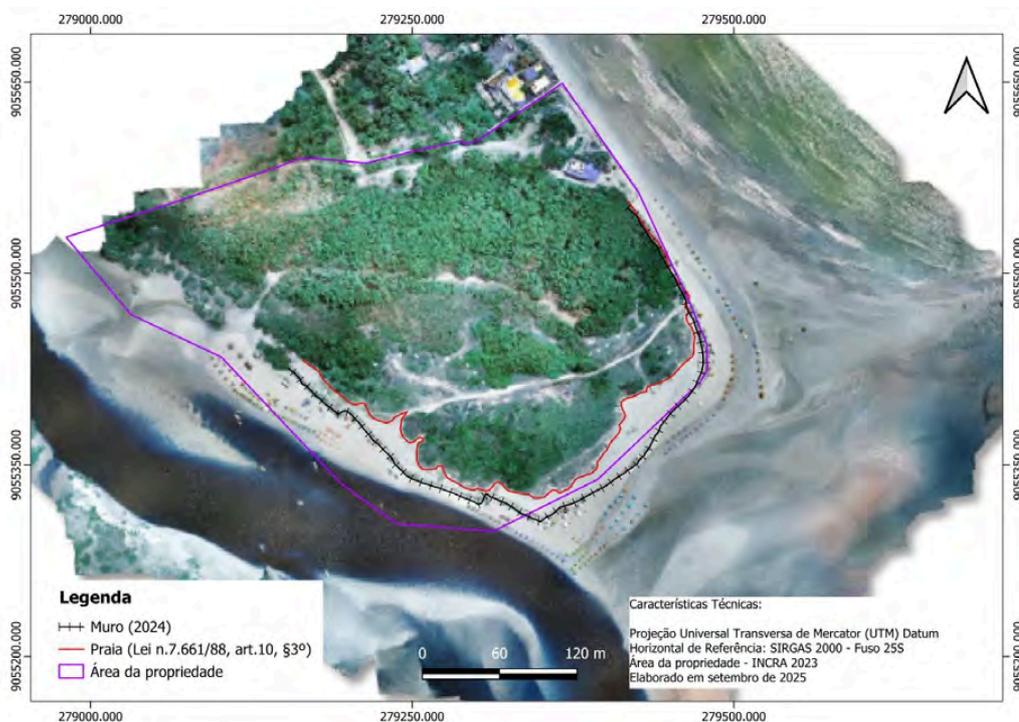
Sim, de acordo com a perícia realizada em campo e com as análises históricas de imagens de satélite e de drone, a área periciada está localizada em área de praia, porém, dentro dos limites do terreno, de acordo com o INCRA, a exceção de uma parte conforme consta na resposta [QUESITO 1 CPRH](#). A imagem abaixo ([Figura 46](#)), já utilizada no [QUESITO 26 MPF](#), traz uma adaptação de um mosaico de imagens capturadas por drone integrante do documento “Doc. 09 - Memorial Descritivo à CPRH - Colocação de Pedras.pdf.” (id 4058312.1279798) produzida pela Vale Araújo Engenharia. Na imagem, é possível visualizar a posição do muro em 2024, indicado por uma linha preta na imagem, e a posição da praia em vermelho. Destaca-se que a imagem da [Figura 46](#) é utilizada apenas para fins ilustrativos. Para a delimitação desta linha, se utilizou como definição de praia aquela que consta na constituição federal Lei Federal nº 7.661/88, Art. 10, § 3º, onde:

Figura 46 Mosaico do pontal de Maracaípe produzido pela Vale Araújo Engenharia presente no documento “Doc. 09 - Memorial Descritivo à CPRH - Colocação de Pedras.pdf.” (id 4058312.1279798) e aqui adaptado pelo perito.

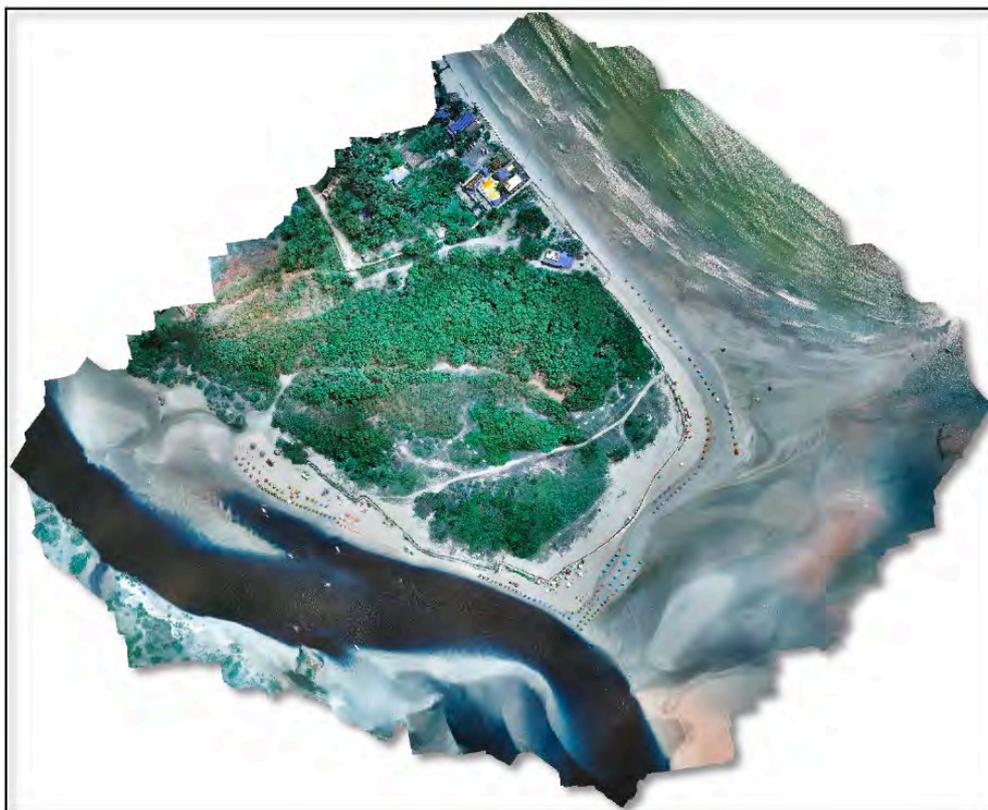
*“O Pontal de Maracaípe, doravante denominado Pontal dos Fragoso, Figura 1, é uma propriedade privada (ANEXO I), que devido às constantes atuações da hidrodinâmica atual, vem intensificando o processo erosivo reduzindo a faixa praias existente. Essa redução ao longo da extensão do pontal, levou os seus proprietários JOÃO VITA FRAGOSO DE MEDEIROS e MARCÍLIO VITA FRAGOSO DE MEDEIROS, em uma tentativa de mitigar a ação erosiva, alocar um muro com **750 metros** de extensão de coqueiros estaqueados, sendo 250 metros caracterizados como contenção.”* Grifo nosso.

Figura 47. Figura 1 do documento Doc. 09 - Memorial Descritivo à CPRH - Colocação de Pedras.pdf (id 4058312.1279798) da Vale e Araújo Engenharia.

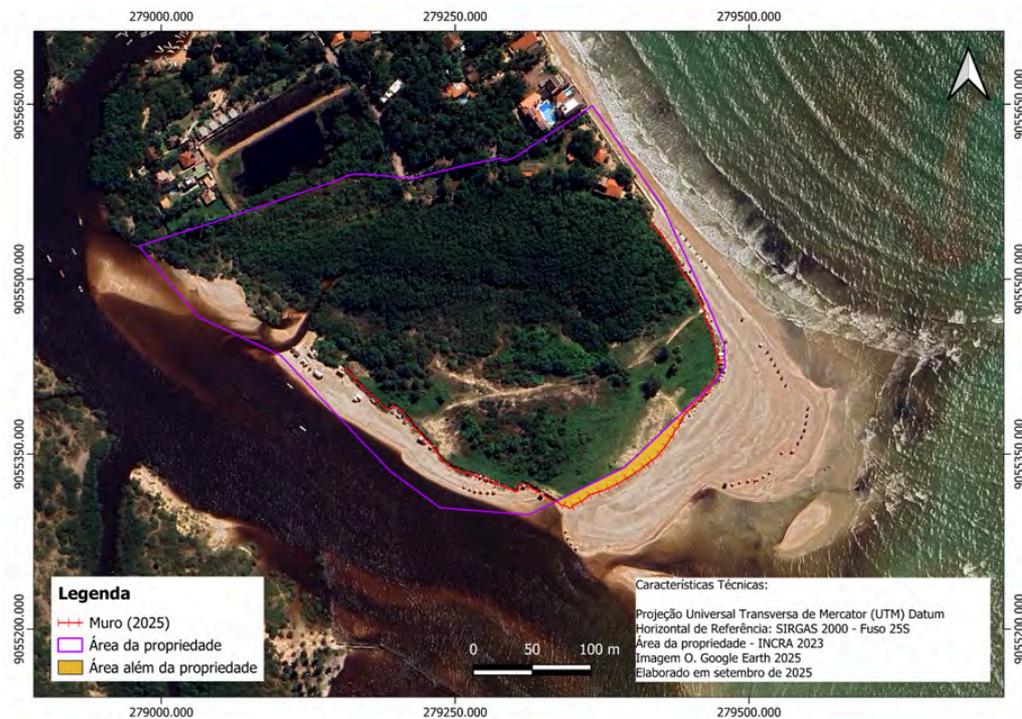
Comparando a posição do muro com os limites territoriais do cadastro do INCRA ([Figura 48](#)), observa-se que na porção noroeste da propriedade não há muro, na porção norte existem já construções de casas estabelecidas com a presença de um muro de contenção construído de rochas.

Figura 48. Imagem de satélite para a região do pontal de Maracaípe sobreposta aos limites da área da propriedade, de acordo com o cadastro do INCRA, juntamente com a posição do muro obtida em 2025.
