Número: **0800380-64.2024.4.05.8312**

Classe: **AÇÃO CIVIL PÚBLICA CÍVEL**

Assuntos: **Dano Ambiental**

O objetivo central desta perícia judicial é examinar o Pontal de Maracaípe para identificar e descrever possíveis danos ambientais provocados pela obra de contenção, além de responder aos quesitos específicos formulados pelas partes e atender ao interesse da Justiça. Esta avaliação busca verificar se o muro de contenção está efetivamente em área de praia ou em área particular e qual a real existência e extensão dos danos ambientais gerados por ele.

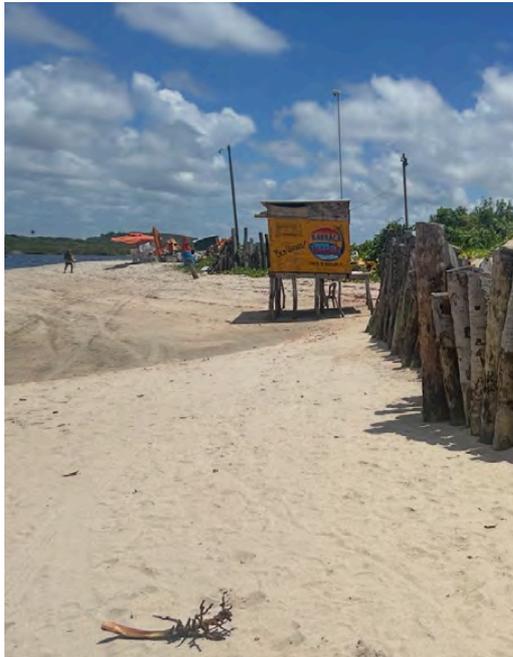
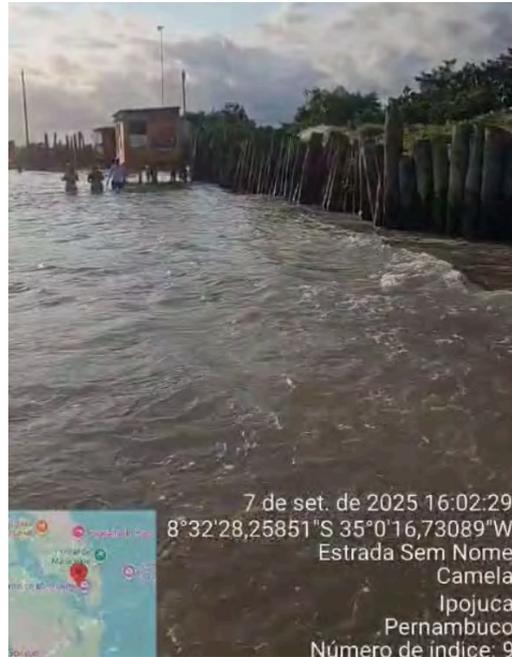
União. A presença do muro e seu trajeto irregular dificultam e/ou impedem a passagem de pessoas pela faixa de areia, sobretudo durante as marés altas de sizígia. Durante a maré alta, a faixa de areia em frente à estrutura pode se tornar extremamente estreita ou até desaparecer completamente, tornando a área intransitável para pedestres. O muro se torna uma barreira física intransponível, isolando o ambiente terrestre do ambiente marinho, bloqueando totalmente a comunicação entre o mar e a restinga. A construção do muro corta o perfil de praia de forma brusca, atingindo diversas feições do sistema praial. A [Figura 50](#) e [Figura 51](#) abaixo exemplificam a variação da largura da praia frente ao muro em situações de maré de quadratura [Figura 50a](#) e de sizígia [Figura 50b](#). Adicionalmente, a situação de praia sempre alagada expõem os usuários mais desavisados ou sem habilidades natatórias aos perigos do mar, proporcionando riscos de afogamentos.

Figura 51. Duas situações de maré diferentes na extremidade sul do muro visando para o noroeste: a) em situação de maré alta de quadratura (preamar de aprox. 1,53m) registrada no dia 01/09/2025; b) em situação de maré alta de sizígia (preamar de aprox. 2,41m) registrada no dia 07/09/2025. Detalhe para os tansinutens com água na cintura atravessando a praia. Autores das imagens: a) Pedro S. Pereira; b) Marcos V. O. L. Silva

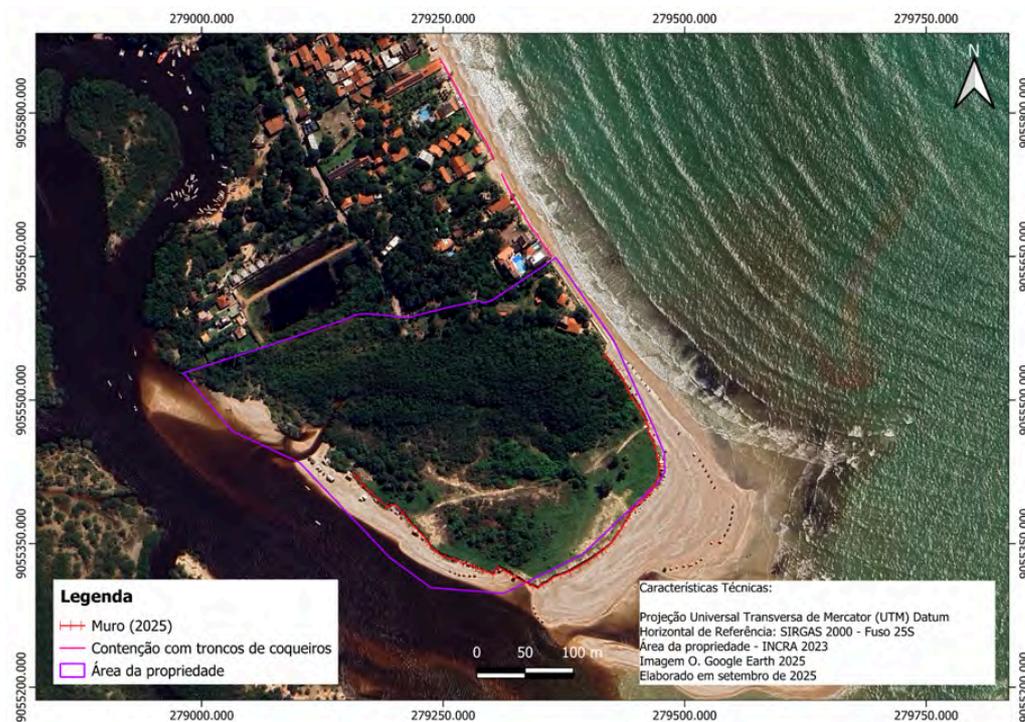
Sim, existem outros locais na Praia de Maracaípe que utilizam estruturas semelhantes de contenção. A [Figura 52](#) abaixo indica a localização de locais com a ocorrência dessas estruturas ao norte da área do objeto da lide.

Figura 52. Perímetro da propriedade (linha roxa) e posição do muro no ano de 2025 (linha vermelha) sobrepostos a uma imagem de satélite do Pontal de Maracaípe do ano de 2025. Em destaque, na cor vermelha, encontram-se as estruturas de contenção com troncos de coqueiros ao norte. Fonte da imagem: Google Earth Pro.

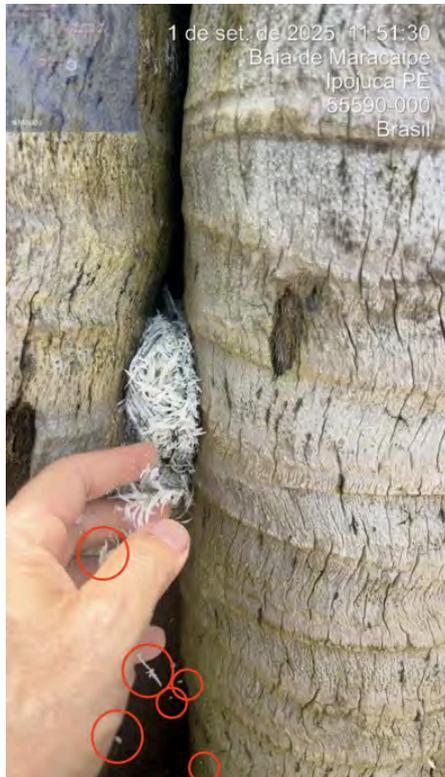
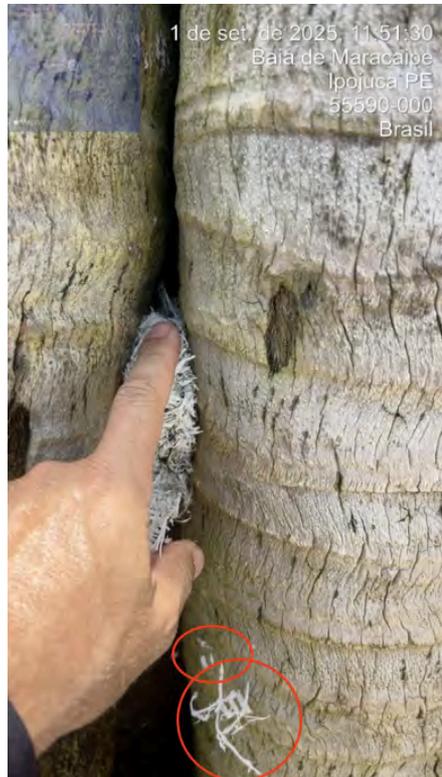
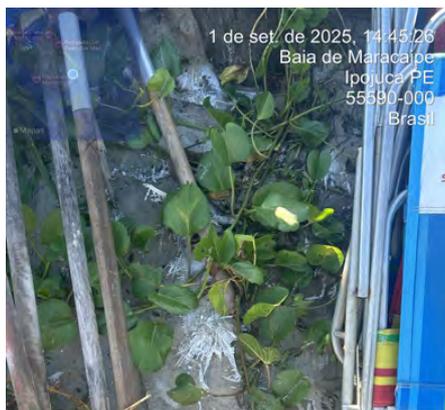
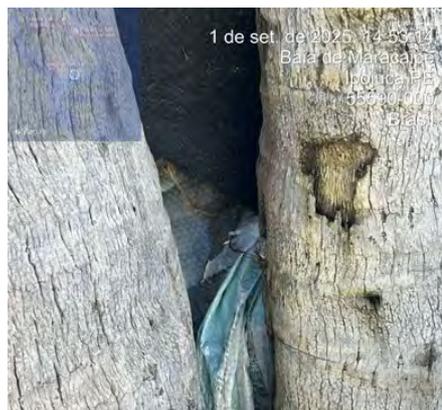
praia, pelo estuário e pelos mangues. Parte desses resíduos já está enterrada na areia da praia, sendo de tempos em tempos disponibilizados aos ambientes estuarino e praial.

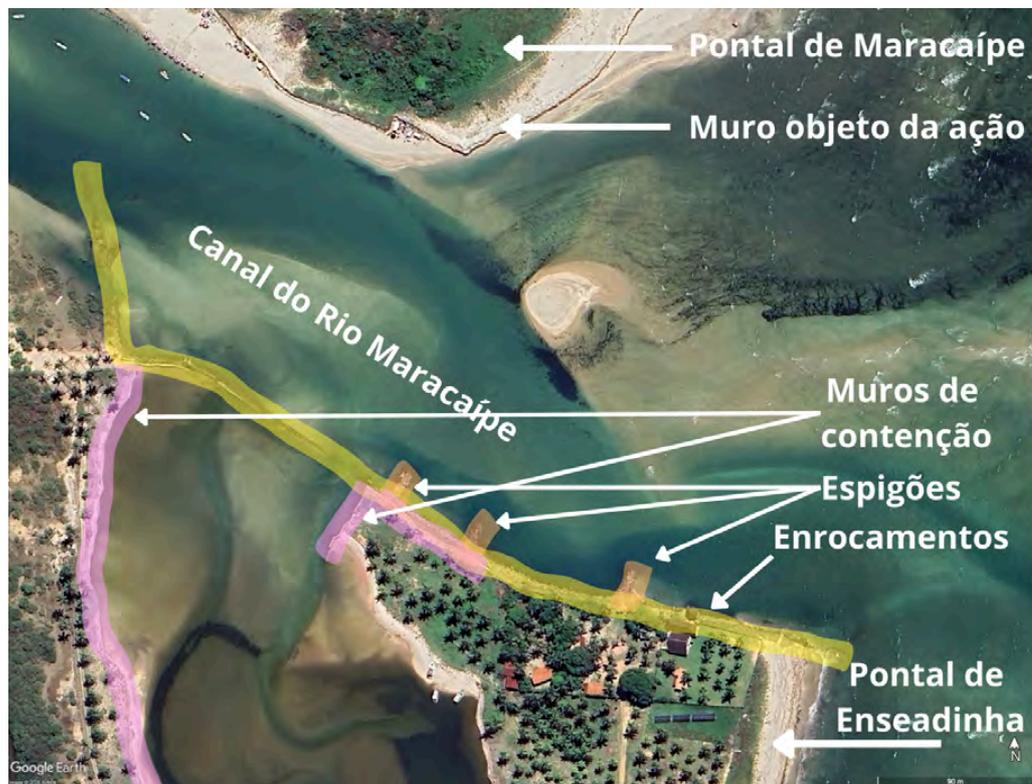
Sim, são observadas. A [Figura 56](#) abaixo, traz uma imagem de satélite do canal do Rio Maracaípe e de ambas suas margens. Na margem oeste, à esquerda da saída do rio, encontra-se o pontal de Maracaípe com o muro objeto da lide. Na margem Leste, à direita da saída do rio, encontra-se o pontal de Enseadinha com a presença de enrocamentos, muros de contenção e espigões conforme destaque da [Figura 57](#).

Figura 56. Canal do Rio Maracaípe ilustrando intervenções à sua margem norte, Pontal de Maracaípe, e à sua margem sul, Pontal de Enseadinha. Fonte da imagem: Google Earth 2024.

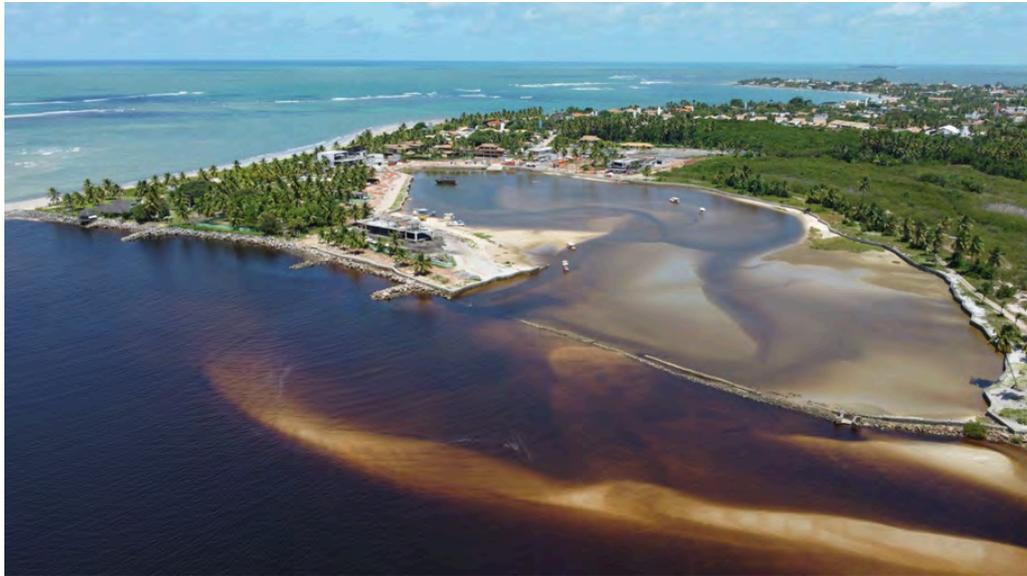
Figura 57. Vista aérea oblíqua da região do pontal da Praia de Enseadinha capturada durante a perícia técnica realizada no dia 01/09/2025, nela é possível observar as obras apontadas na Figura 56.
